VOLKSWAGEN AMAROK 241 HK AUTOMAT 4X4
TESTDATO: 09.10.2024
KODE: 1529723

KJ60865	28 100 KM	14.08.2023 Førstegang registrert	Diesel
----------------	------------------	--	---------------

NBF Tilstandsrapport er utarbeidet av Norges Bilbransjeforbund og Forbrukerrådet.

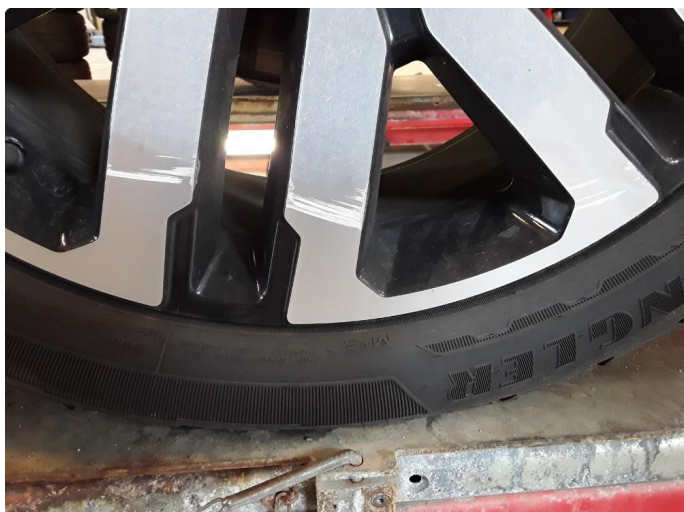
Punkt	Beskrivelse	Plassering
1. EKSTERIØR		
1.1 Lakk	Div. lakkriper og steinsprut.	
1.2 Dekk/Felger	Noe kantkjørt sommerfelg	venstre bak

1.2 Noe kantkjørt sommerfelg
