TOYOTA COROLLA FORHJULSDRIFT
TESTDATO: 25.11.2024
KODE: 1575164

PD72526	37 348 KM	08.02.2022 Førstegang registrert	Bensin/ Batteri
----------------	------------------	--	----------------------------

NBF Tilstandsrapport er utarbeidet av Norges Bilbransjeforbund og Forbrukerrådet.

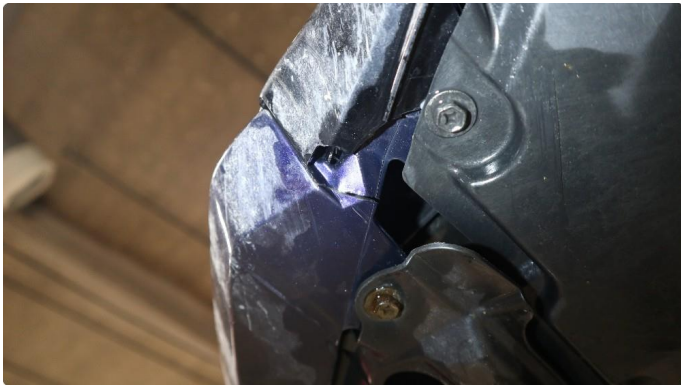
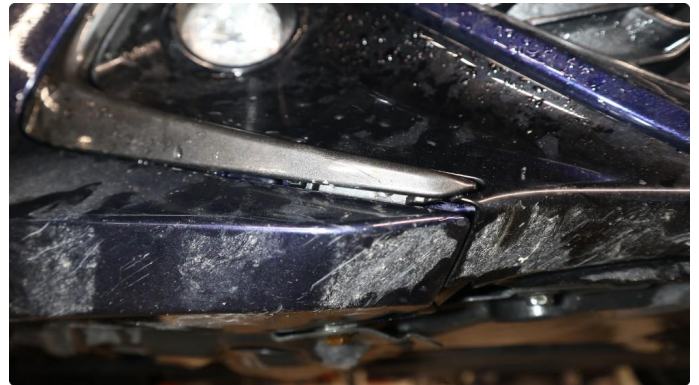
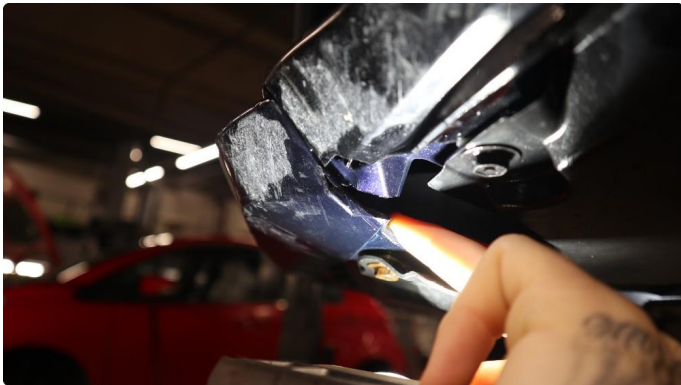
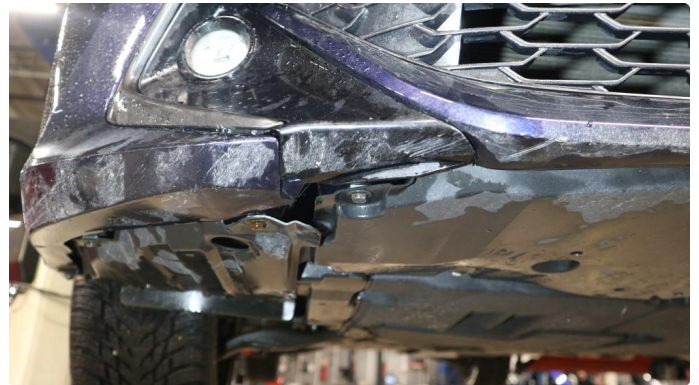
Punkt	Beskrivelse	Plassering
1. EKSTERIØR		
1.1 Støtfanger	skade	høyre foran
2. MOTOR		
2.1 Service	trenger liten service. Trenger også 4 nye sommerdekk, ca 8000

1.1 Skade
