SKODA KODIAQ 190 HK AUTOMAT 4X4
TESTDATO: 04.10.2024
KODE: 1526276

NF98410

OPPSUMMERT STATUS PÅ KJØRETØY

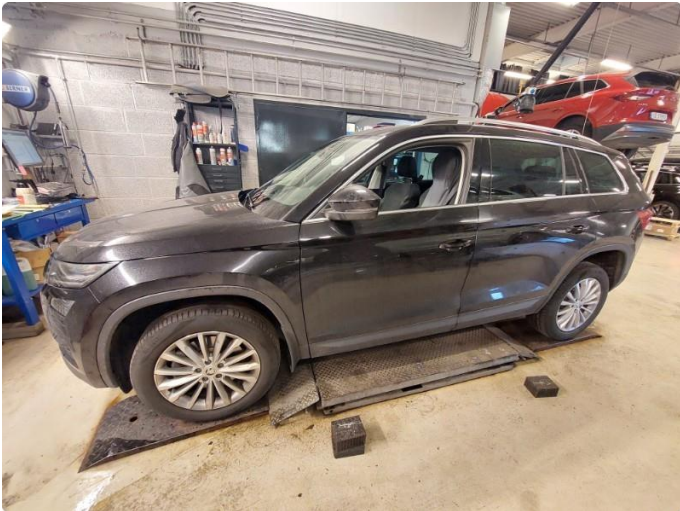
1.1 Ripe(r)

Punkt	Beskrivelse	Plassering
1. EKSTERIØR		
1.1 Døråpning	ripe(r)	høyre bak
2. BREMSER		
2.1 Bremsfunksjon	utslitte klosser, blir byttet uke 41.	bak
