AUDI A1 116 HK AUTOMAT FORHJULSDRIFT
TESTDATO: 12.12.2024
KODE: 1590679

NBF Tilstandsrapport er utarbeidet av Norges Bilbransjeforbund og Forbrukerrådet.

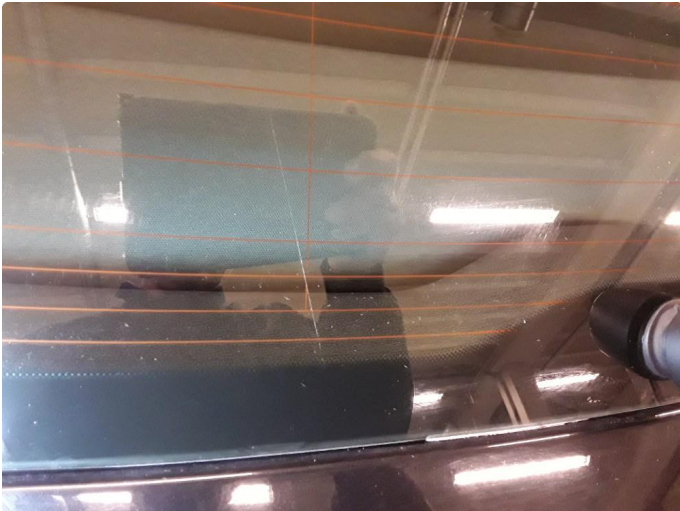
Punkt	Beskrivelse	Plassering
1. EKSTERIØR		
1.1 Lakk	Div. lakkriper og steinsprut.	
1.2 Vinduer	Liten ripe.	bak

1.2 Liten ripe.
