**HYUNDAI KONA ELECTRIC FORHJULSDRIFT**
**TESTDATO: 21.12.2024**
**KODE: 1602255**

<b>ED63643</b>	<b>74 945 KM</b>	<b>01.02.2022</b> Førstegang registrert	<b>Elektrisitet</b>
----------------	------------------	--	---------------------

NBF Tilstandsrapport er utarbeidet av Norges Bilbransjeforbund og Forbrukerrådet.

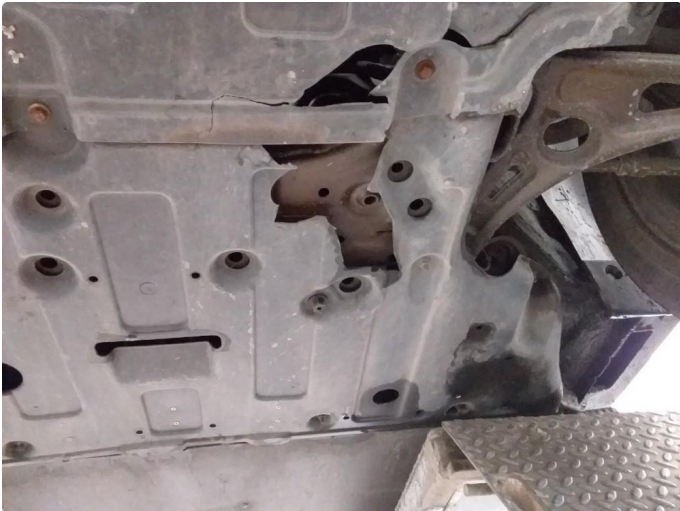
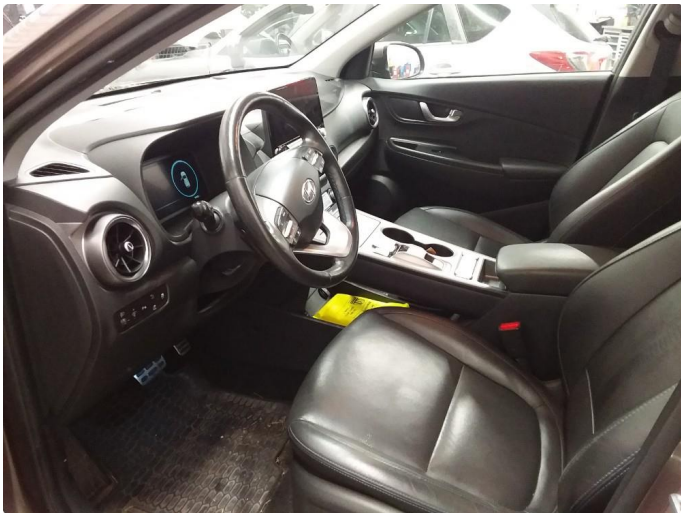
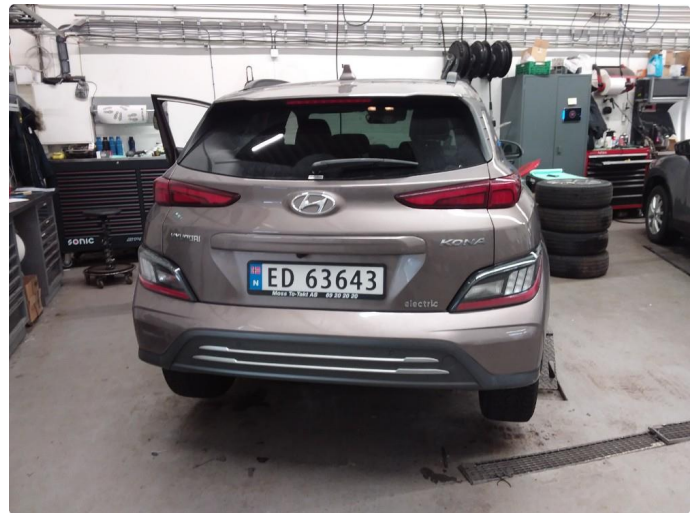
1.1 Beskyttelsesplate skadet/mangler

Punkt	Beskrivelse	Plassering
<b>1. EKSTERIØR</b>		
1.1 Under bil	beskyttelsesplate skadet/mangler	midten - foran
