DS DS 7 CROSSBACK 4X4
TESTDATO: 31.01.2024
KODE: 1337654

| DR93776 | 33 551 KM | 03.06.2021 Førstegang registrert | Bensin/ Batteri |

NBF Tilstandsrapport er utarbeidet av Norges Bilbransjeforbund og Forbrukerrådet.

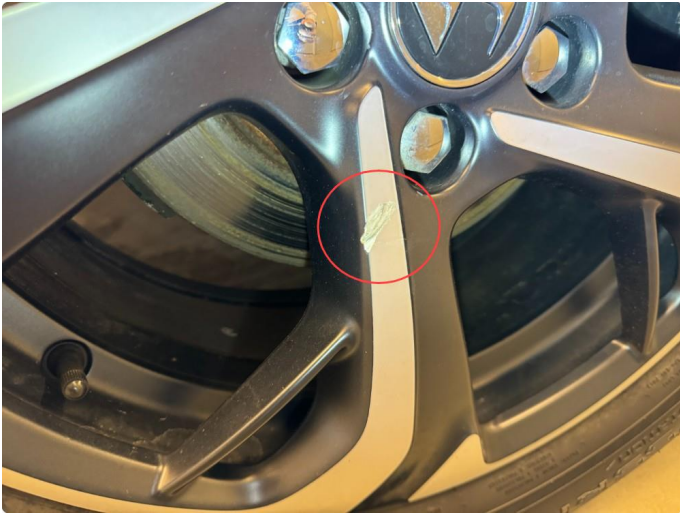
| Punkt | Beskrivelse | Plassering |
|---|---|---|
| 1.1 Dekk/Felger | kantkjørt felg | |

1.1 Kantkjørt felg

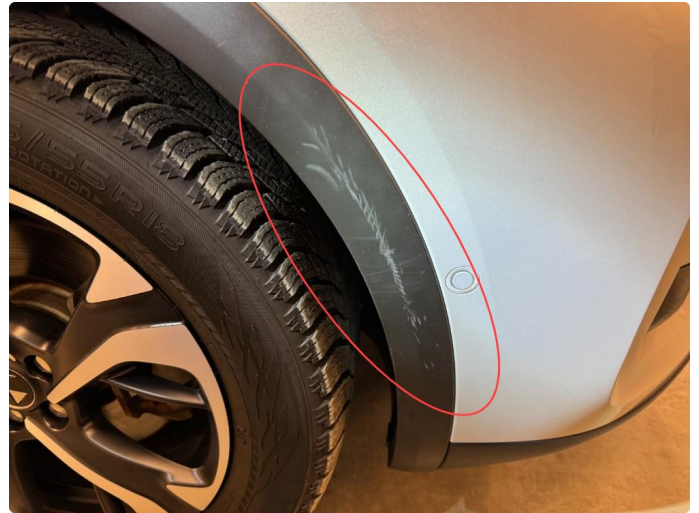
| Punkt | Beskrivelse | Plassering |
|---|---|---|
| 1.2 Støtfanger | lister skadet/mangler - Ripe på plastlist, hjulbue. | høyre foran |

1.2 Lister skadet/mangler - Ripe på plastlist, hjulbue.
