**FORD KUGA FORHJULSDRIFT**
**TESTDATO: 02.02.2024**
**KODE: 1340014**

<b>XD90011</b>	<b>64 500 KM</b>	<b>23.07.2020</b> Førstegang registrert	<b>Bensin/ Batteri</b>
----------------	------------------	--	----------------------------

NBF Tilstandsrapport er utarbeidet av Norges Bilbransjeforbund og Forbrukerrådet.

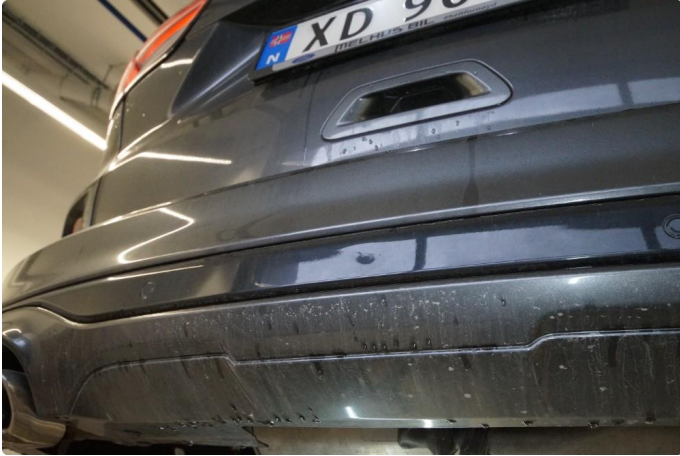
Punkt	Beskrivelse	Plassering
<b>1. EKSTERIØR</b>		
1.1 Støtfanger	Minibulk nedre del bakfanger

1.1 Minibulk nedre del bakfanger

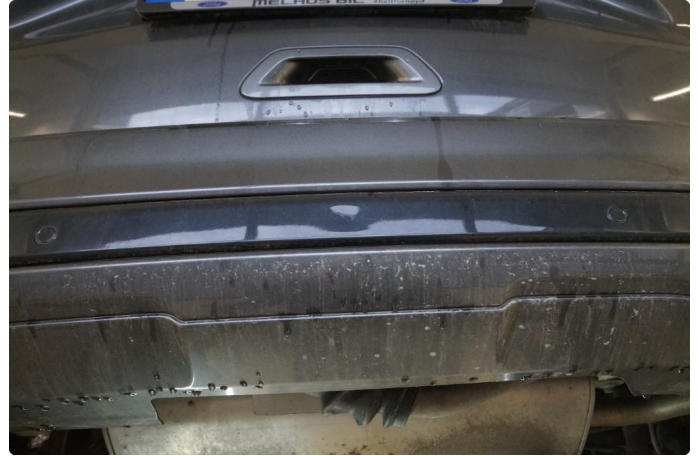
1.1 Minibulk nedre del bakfanger
