VOLKSWAGEN TIGUAN FORHJULSDRIFT
TESTDATO: 06.02.2024
KODE: 1341598

CHASSISNR: WVGZZZ5NZMW404632	BRUKTIMPORT: Nei
KJØRETØY: Personbil	FRIST FOR PKK: 30.06.2025

NBF Tilstandsrapport er utarbeidet av Norges Bilbransjeforbund og Forbrukerrådet.

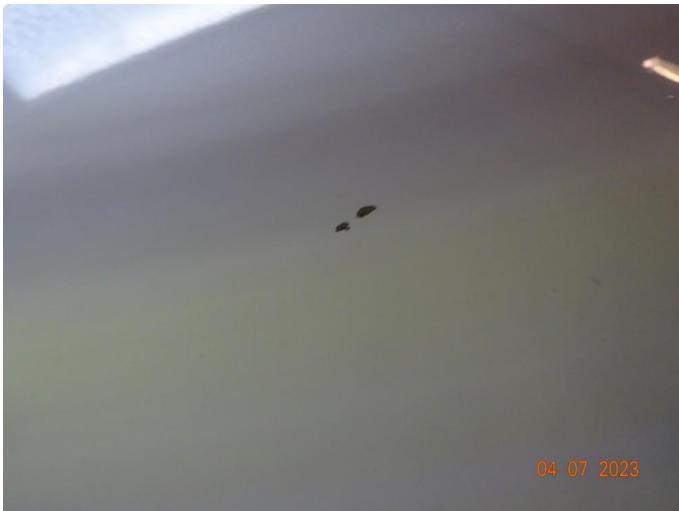
Punkt	Beskrivelse	Plassering
1. EKSTERIØR		
1.1 Panser	bulk med lakkskade	
1.2 Bakluke	flere bulker	
1.3 Frontvindu	steinsprut

1.1 Bulk med lakkskade
