**VOLVO XC60 4X4**
**TESTDATO: 30.01.2024**
**KODE: 1335865**

NBF Tilstandsrapport er utarbeidet av Norges Bilbransjeforbund og Forbrukerrådet.

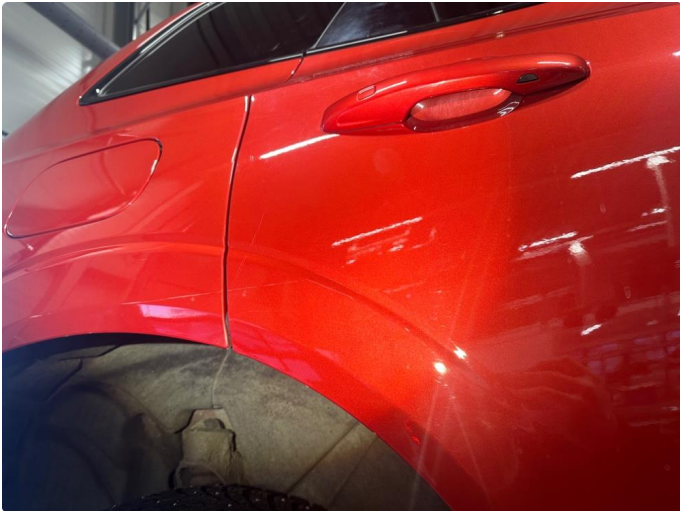
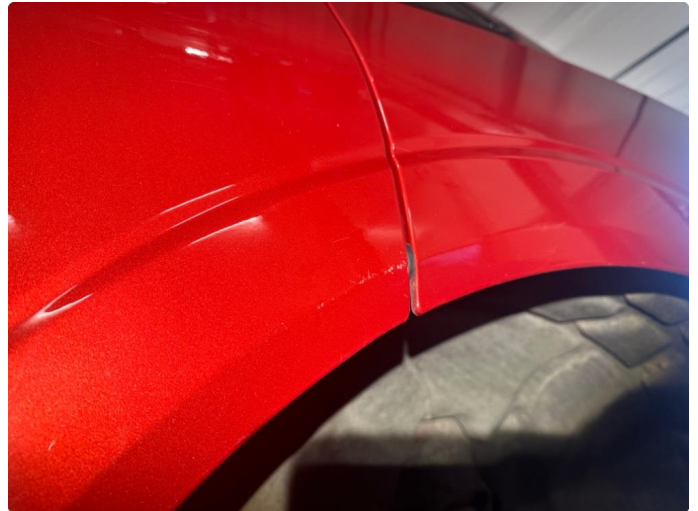
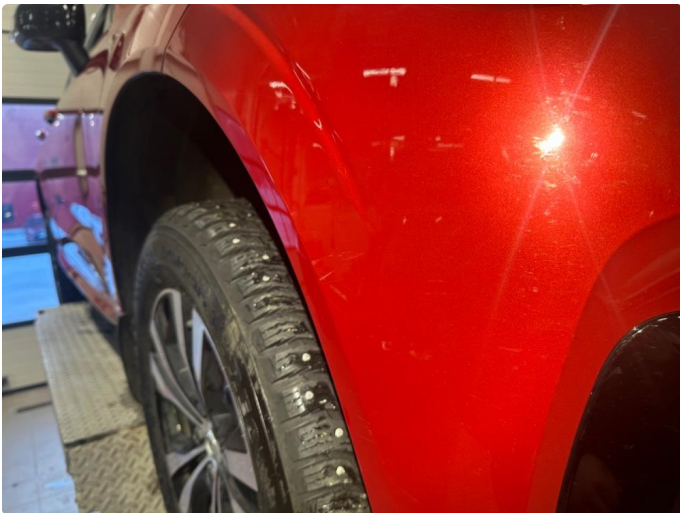
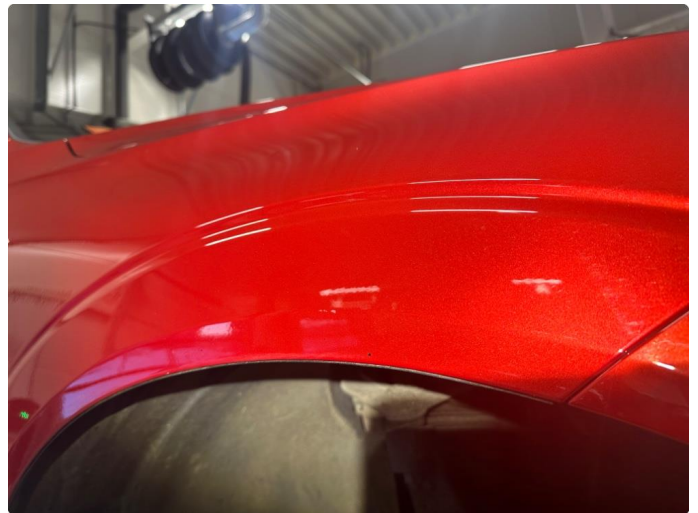
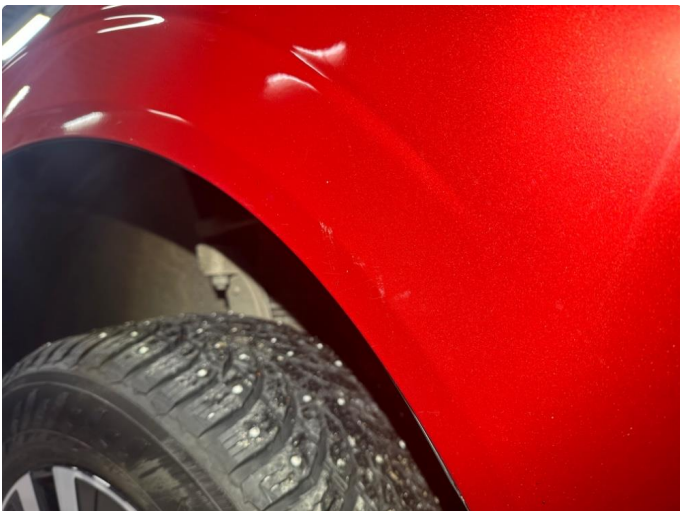
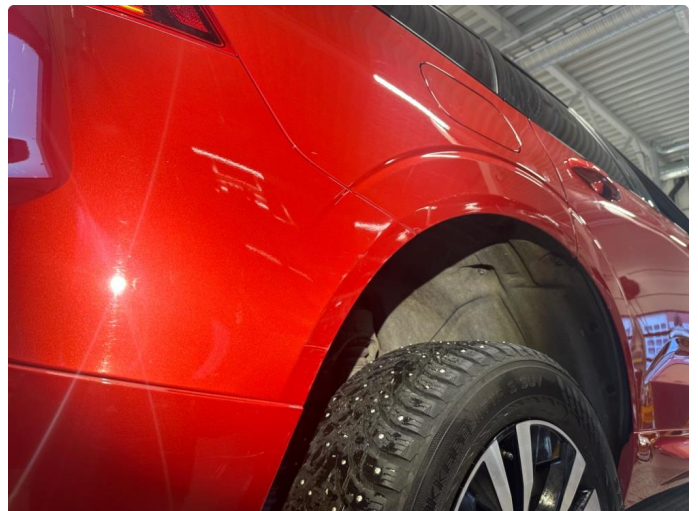
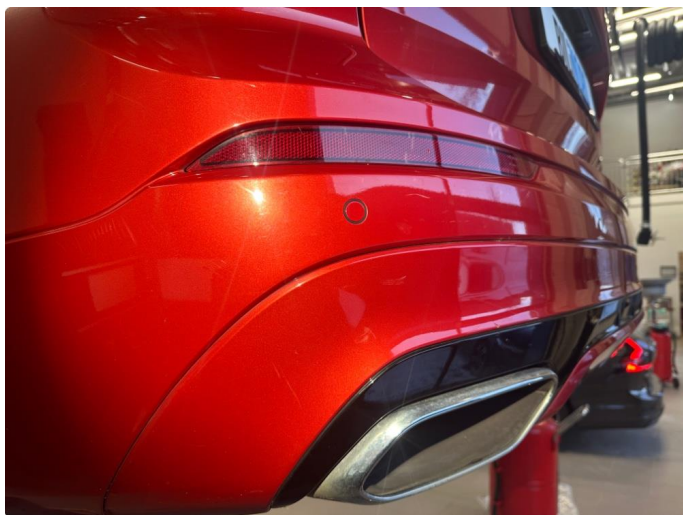
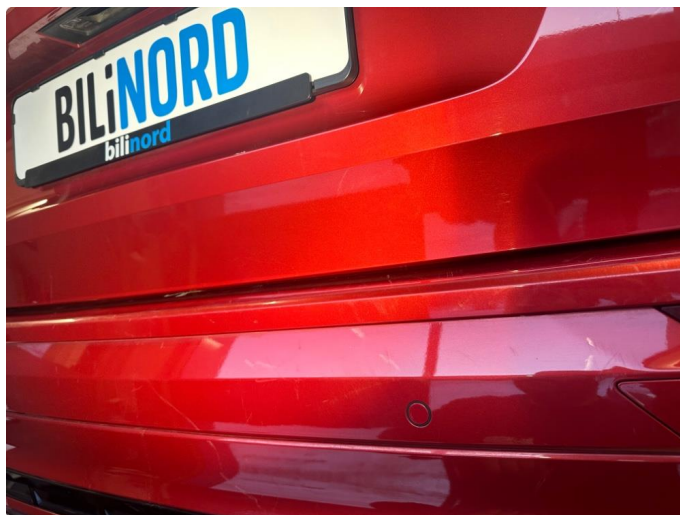
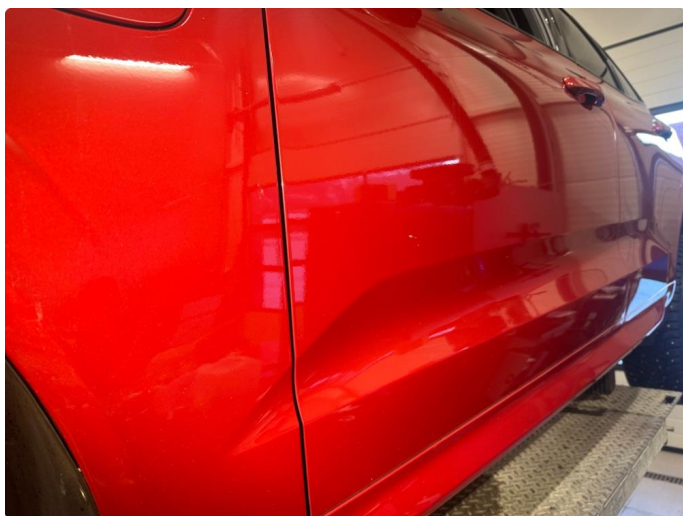
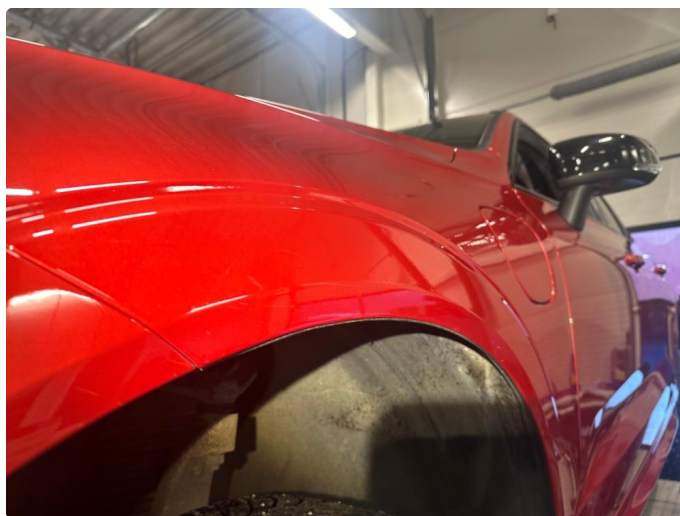
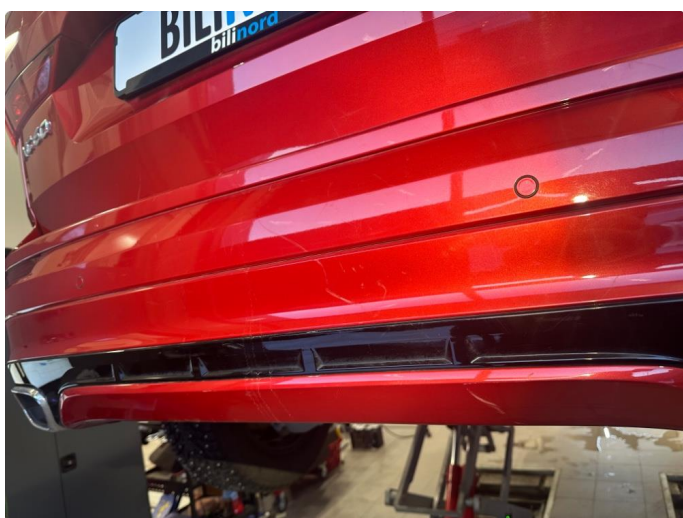
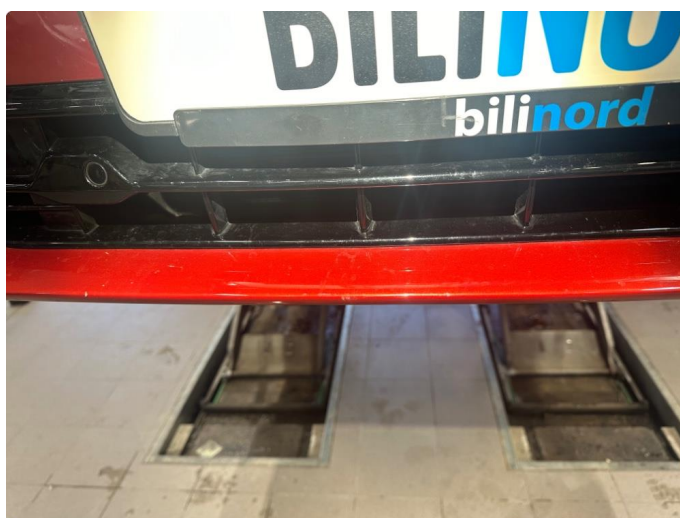
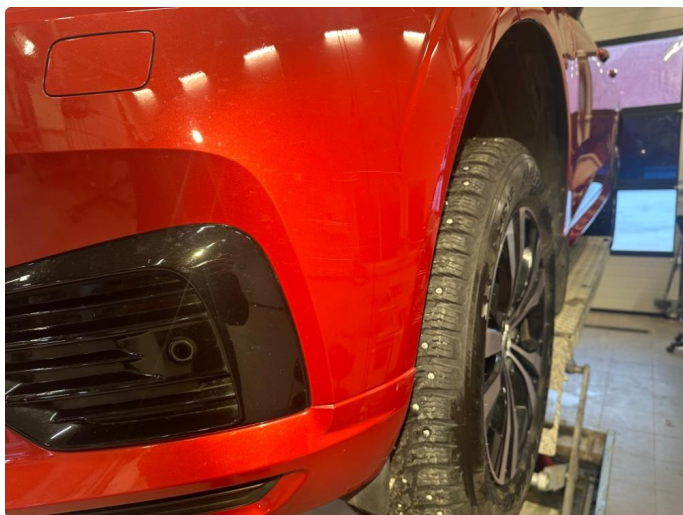
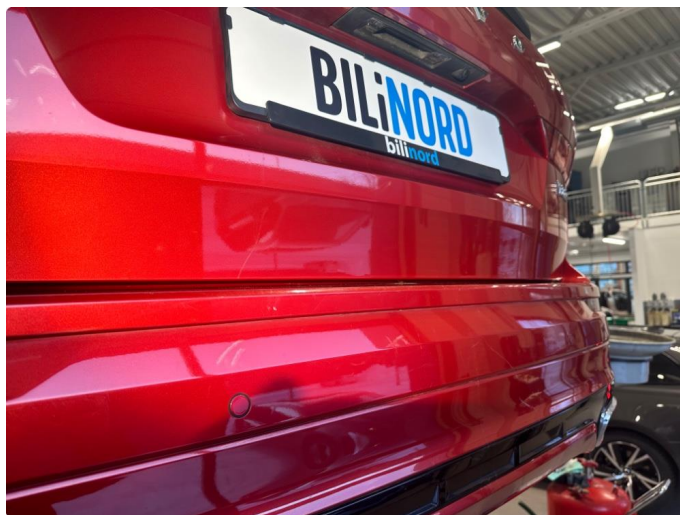
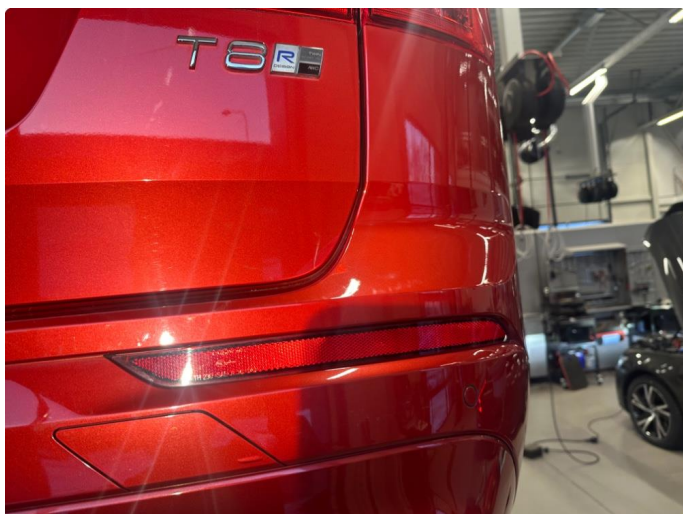
| Punkt | Beskrivelse | Plassering |
|---|---|---|
| 1.1 Lakk | Noe bruksslitasje finns, ikke unormalt ihht alder og km | |

1.1 Noe bruksslitasje finns, ikke unormalt ihht alder og km

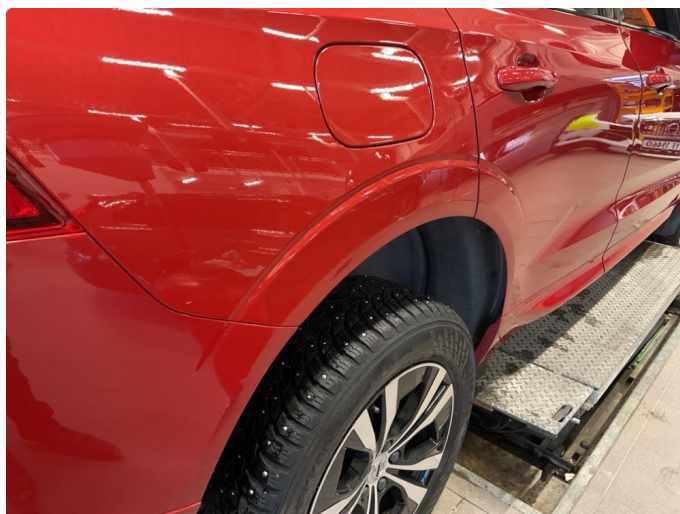
| Punkt | Beskrivelse | Plassering |
|---|---|---|
| 1.2 Skjermer | noe oppripet høyre bak. poleres opp | høyre bak |

1.2 Noe oppriperet høyre bak. poleres opp

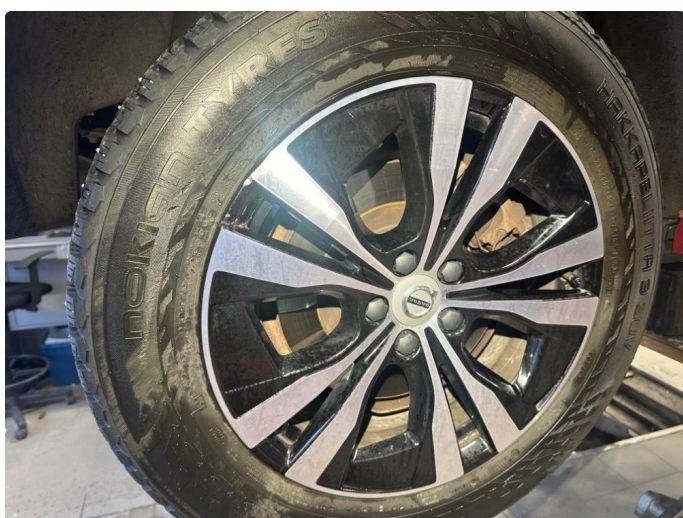
| Punkt | Beskrivelse | Plassering |
|---|---|---|
| 1.3 Dekk/Felger | 1 Vinterfelg litt kantkjørt | høyre bak |

1.3 1 Vinterfelg litt kantkjørt

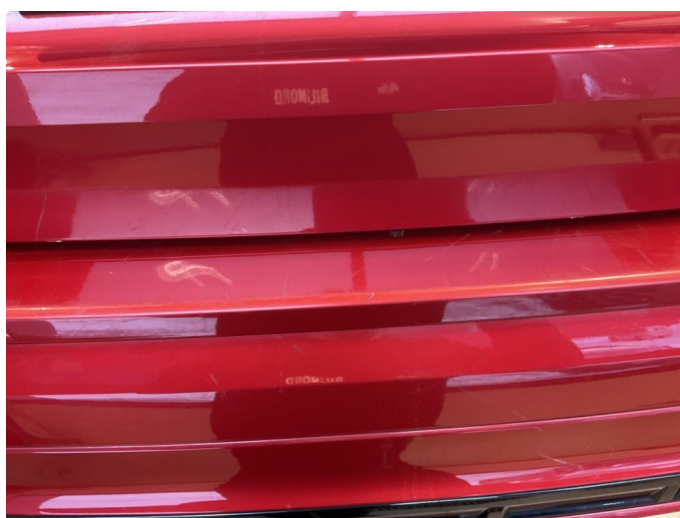
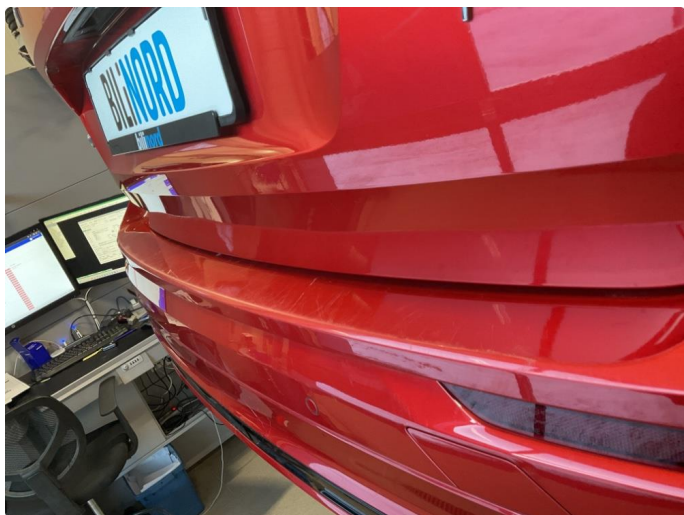
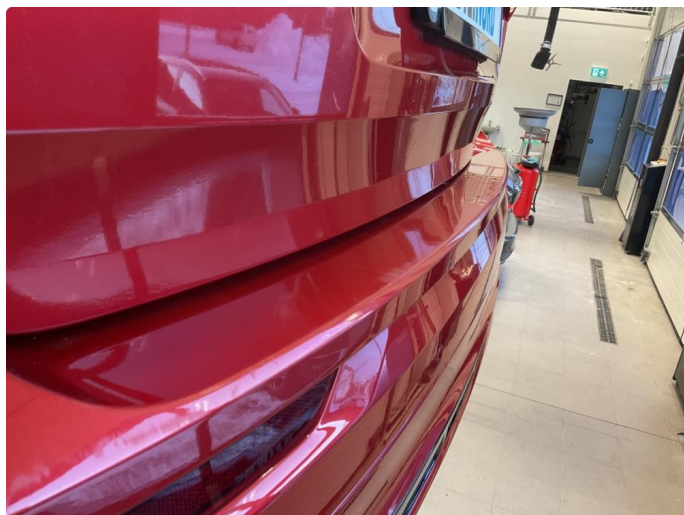
| Punkt | Beskrivelse | Plassering |
|---|---|---|
| 1.4 Terskler/innlastningssone | Noen bruksmerker innlastningssone bagasjerom | |

1.4 Noen bruksmerker innlastingsone bagasjerom

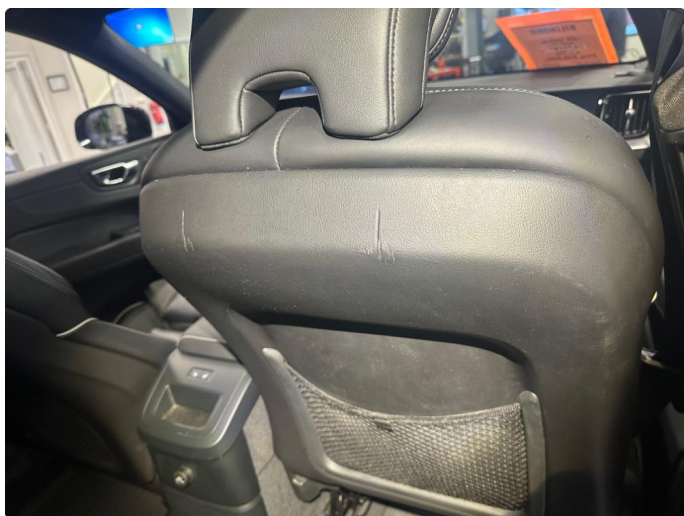
| Punkt | Beskrivelse | Plassering |
|---|---|---|
| 2.1 Seter | Merke i bakseterygg, kan ordne seg selv med tiden | |

2.1 Merke i bakseterygg, kan ordne seg selv med  
tiden
