**LAND ROVER RANGE ROVER 530 HK AUTOMAT 4X4**
**TESTDATO: 04.10.2023**
**KODE: 1255684**

<b>BU30347</b>	<b>36 280 KM</b>	<b>19.09.2022</b> Førstegang registrert	<b>Bensin</b>
----------------	------------------	--	---------------

NBF Tilstandsrapport er utarbeidet av Norges Bilbransjeforbund og Forbrukerrådet.

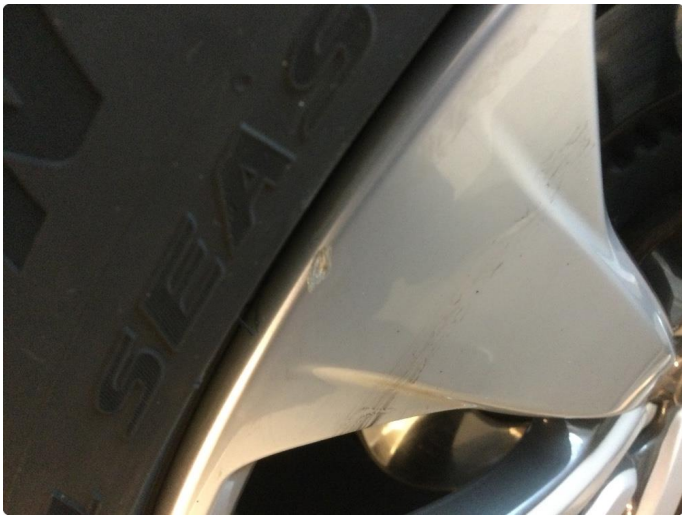
Punkt	Beskrivelse	Plassering
<b>1. EKSTERIØR</b>		
1.1 Dekk/Felger	kantkjørt felg	høyre bak - venstre bak

1.1 Kantkjørt felg

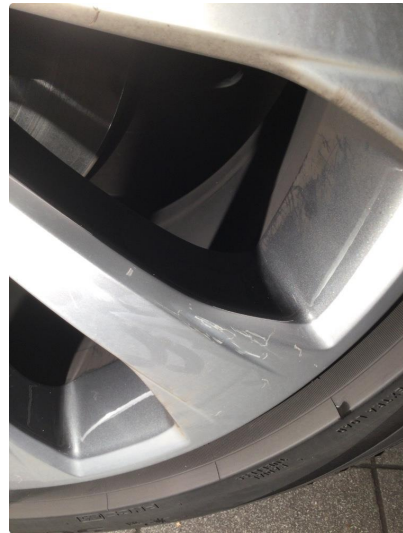
1.1 Kantkjørt felg
