TOYOTA RAV4 4X4
TESTDATO: 16.11.2023
KODE: 1285594

YF17789	36 854 KM	04.12.2020 Førstegang registrert	Bensin/ Batteri
----------------	------------------	--------------------------------------------	----------------------------

NBF Tilstandsrapport er utarbeidet av Norges Bilbransjeforbund og Forbrukerrådet.

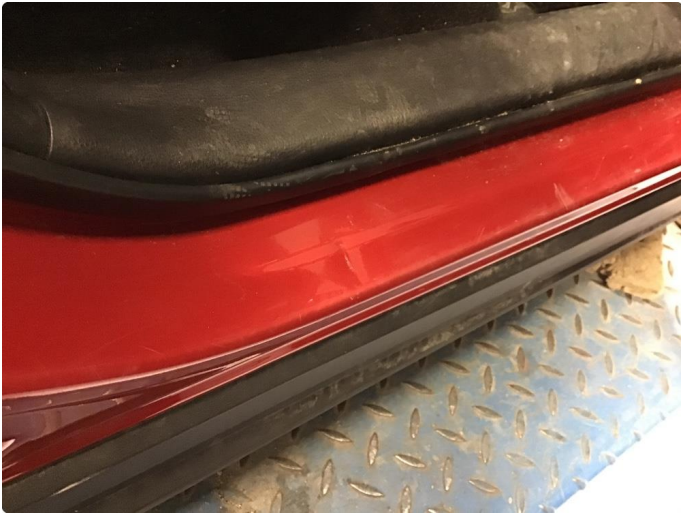
Punkt	Beskrivelse	Plassering
1. EKSTERIØR		
1.1 Kanal	Liten bulk på innsteg ved fordør hs	høyre foran
1.2 Alle flater	Noen små steinsprang og riper i lakken.	
2. OPPLYSNINGER/KLARGJØRING		
2.1 Opplysninger	Bilen er ekstra rustbehandlet under.

1.1 Liten bulk på innsteg ved fordør hs
