SKODA FABIA FORHJULSDRIFT
TESTDATO: 05.03.2024
KODE: 1362039

PR61861

CHASSISNR: TMBEP6NJ7MZ095485	BRUKTIMPORT: Nei
KJØRETØY: Personbil	FRIST FOR PKK: 02.06.2025

OPPSUMMERT STATUS PÅ KJØRETØY

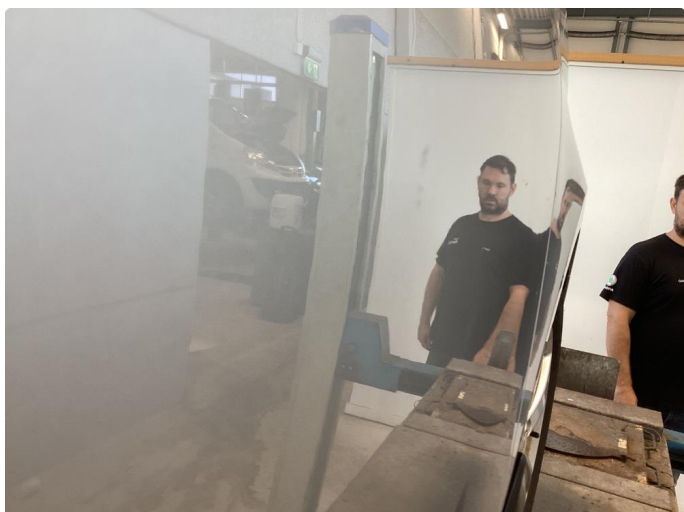
1.1 P-bulk

Punkt	Beskrivelse	Plassering
1. EKSTERIØR		
1.1 Dører	p-bulk	
1.2 Støtfanger	p-bulk	
2. OPPLYSNINGER/KLARGJØRING		
2.1 Opplysninger	øvrig opplysninger
