LEXUS NX 4X4
TESTDATO: 26.02.2024
KODE: 1355753

YF20342	16 505 KM	18.12.2022 Førstegang registrert	Bensin/ Batteri
----------------	------------------	--	----------------------------

NBF Tilstandsrapport er utarbeidet av Norges Bilbransjeforbund og Forbrukerrådet.

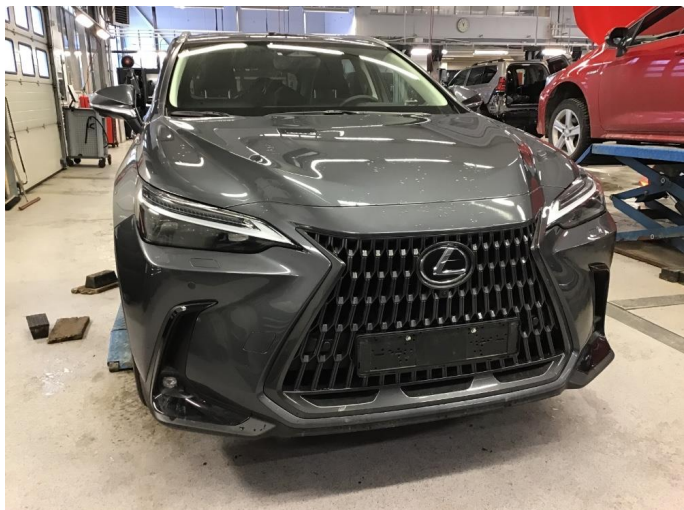
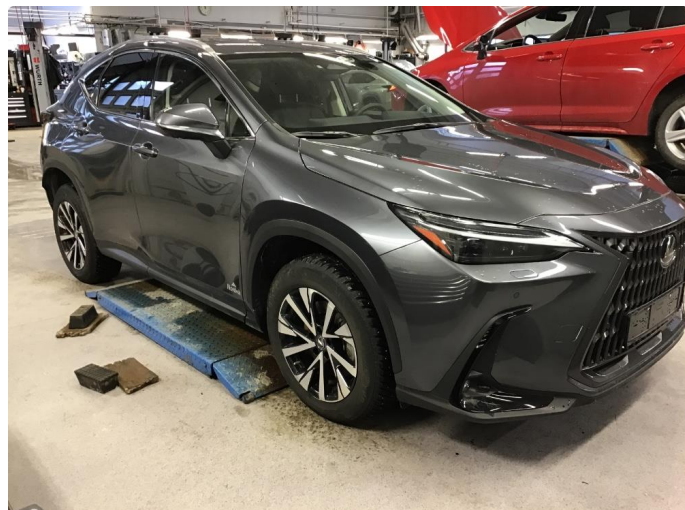
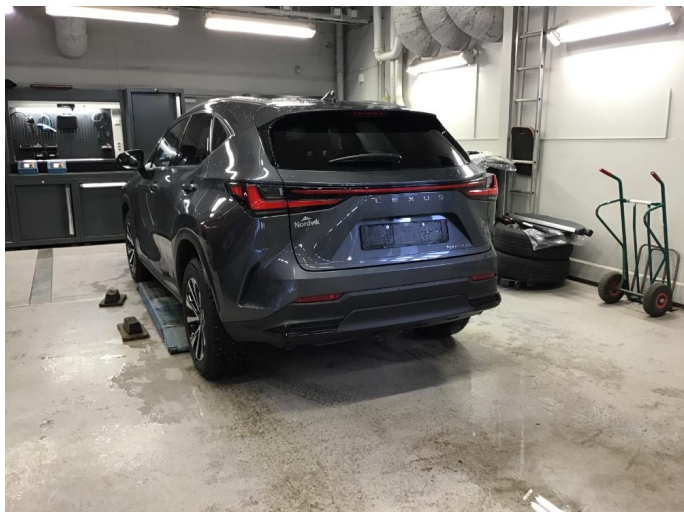
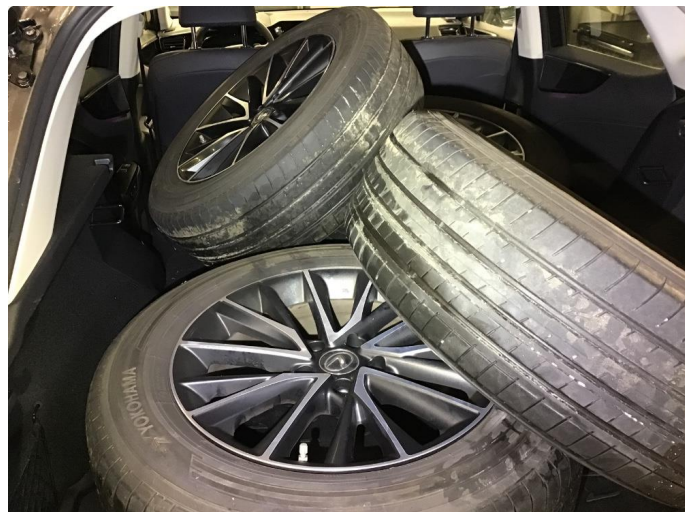
Punkt	Beskrivelse	Plassering
1. EKSTERIØR		
1.1 Lakk	Noen små steinsprang og riper i lakken.	
2. OPPLYSNINGER/KLARGJØRING		
2.1 Opplysninger	Bilen er ekstra rustbehandlet under.
