VOLKSWAGEN PASSAT ALLTRACK 190 HK AUTOMAT 4X4
TESTDATO: 15.03.2024
KODE: 1371088

NBF Tilstandsrapport er utarbeidet av Norges Bilbransjeforbund og Forbrukerrådet.

OPPSUMMERT STATUS PÅ KJØRETØY

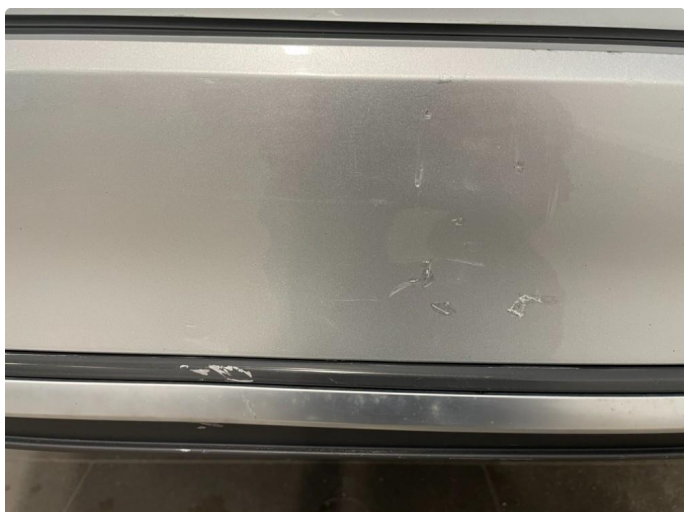
Bilen skal ha inspeksjonsservice, er bestilt, og vil bli utført før levering ny kunde.
Noen småskrammer på bakfanger (se bilde)
