**VOLKSWAGEN ID.4 BAKHJULSDRIFT**
**TESTDATO: 19.03.2024**
**KODE: 1373534**

<b>EC31867</b>	<b>52 462 KM</b>	<b>15.03.2021</b> Førstegang registrert	<b>Elektrisitet</b>
----------------	------------------	--	---------------------

NBF Tilstandsrapport er utarbeidet av Norges Bilbransjeforbund og Forbrukerrådet.

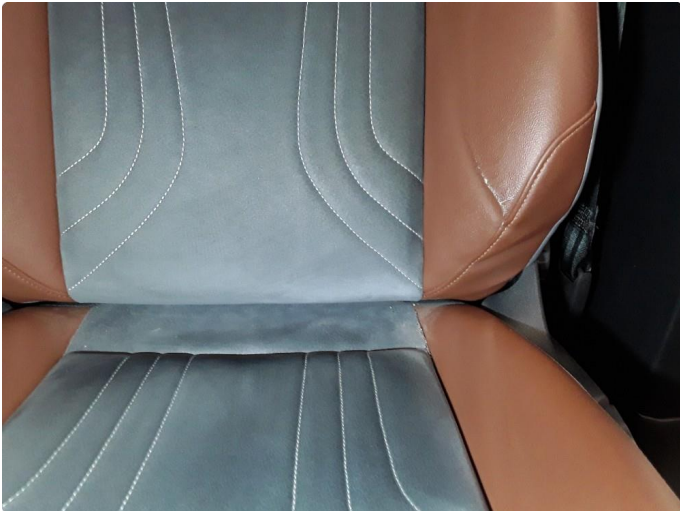
Punkt	Beskrivelse	Plassering
<b>1. INTERIØR</b>		
1.1 Seter	Skade på setetrekk. Byttes før levering. Time bestilt.	venstre foran

1.1 Skade på setetrekk. Byttes før levering. Time bestilt.

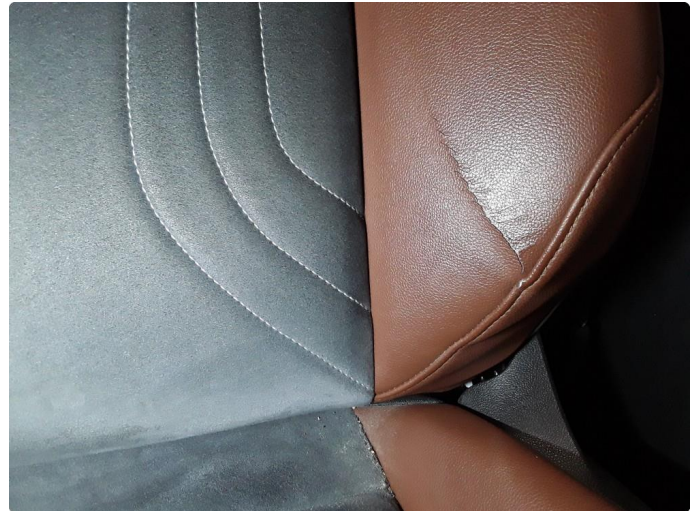
1.1 Skade på setetrekk. Byttes før levering. Time bestilt.
