KIA E-NIRO FORHJULSDRIFT
TESTDATO: 21.03.2024
KODE: 1376221

EB34548	43 329 KM	11.03.2020 Førstegang registrert	Elektrisitet
----------------	------------------	--	---------------------

NBF Tilstandsrapport er utarbeidet av Norges Bilbransjeforbund og Forbrukerrådet.

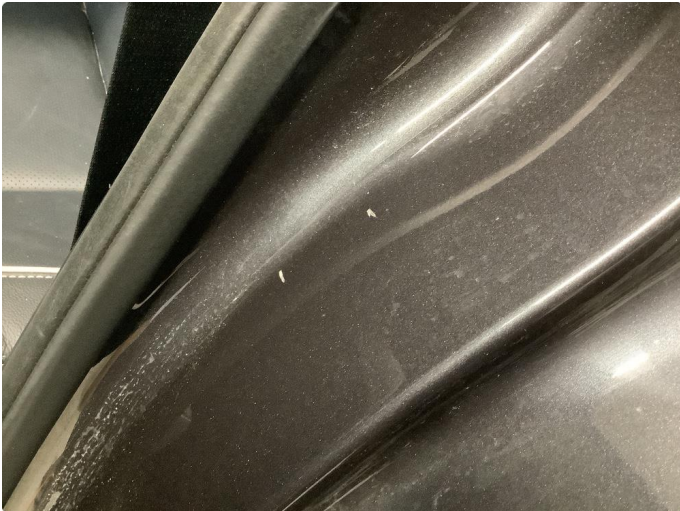
Punkt	Beskrivelse	Plassering
1. EKSTERIØR		
1.1 Terskler/innlastningssone	bulk med lakkskade	begge bak

1.1 Bulk med lakkskade

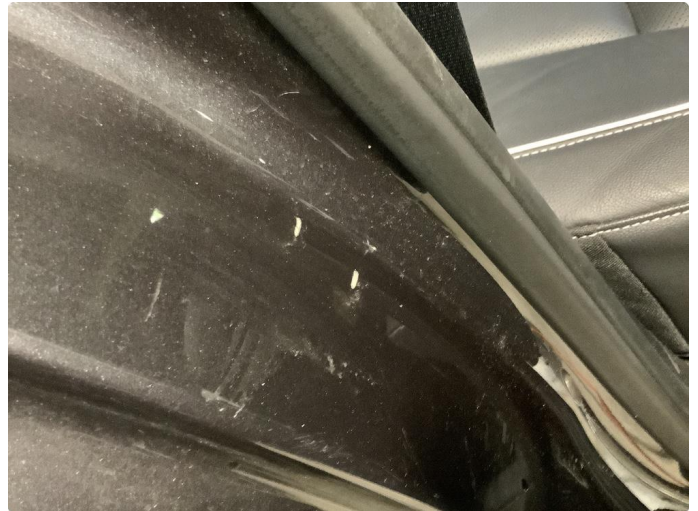
1.1 Bulk med lakkskade
