**TOYOTA RAV4 4X4**
**TESTDATO: 24.08.2023**
**KODE: 1225292**

<b>XD89049</b>	<b>91 798 KM</b>	<b>07.05.2019</b> Førstegang registrert	<b>Bensin/ Batteri</b>
----------------	------------------	--	----------------------------

NBF Tilstandsrapport er utarbeidet av Norges Bilbransjeforbund og Forbrukerrådet.

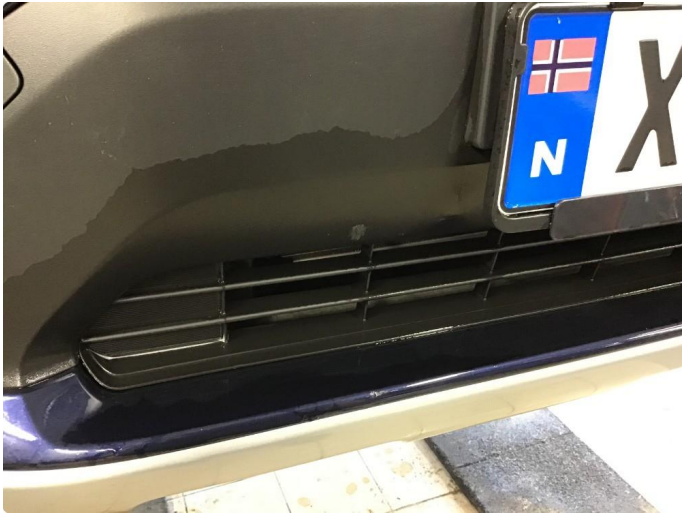
Punkt	Beskrivelse	Plassering
<b>1. EKSTERIØR</b>		
1.1 Støtfanger	steinsprut	høyre foran
<b>2. INTERIØR</b>		
2.1 Bagasjeromskjuler	mangler

1.1 Steinsprut

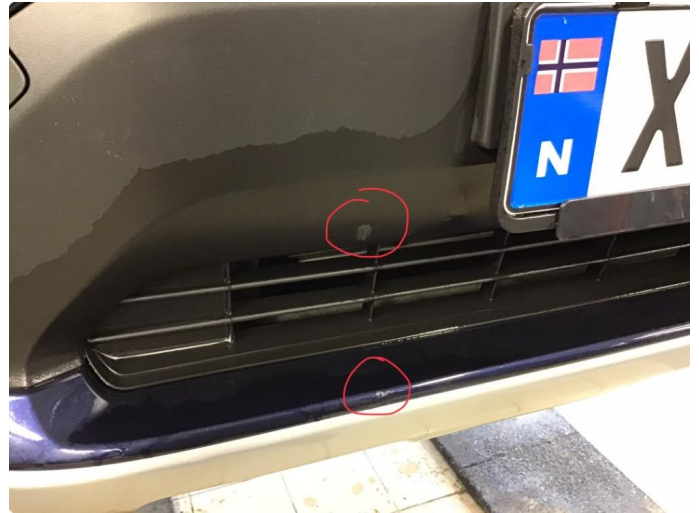
1.1 Steinsprut
