**VOLKSWAGEN CADDY 75 HK MANUELL FORHJULSDRIFT**
**TESTDATO: 02.04.2024**
**KODE: 1381489**

<b>KJ48993</b>	<b>66 543 KM</b>	<b>24.07.2020</b> Førstegang registrert	<b>Diesel</b>
----------------	------------------	--	---------------

NBF Tilstandsrapport er utarbeidet av Norges Bilbransjeforbund og Forbrukerrådet.

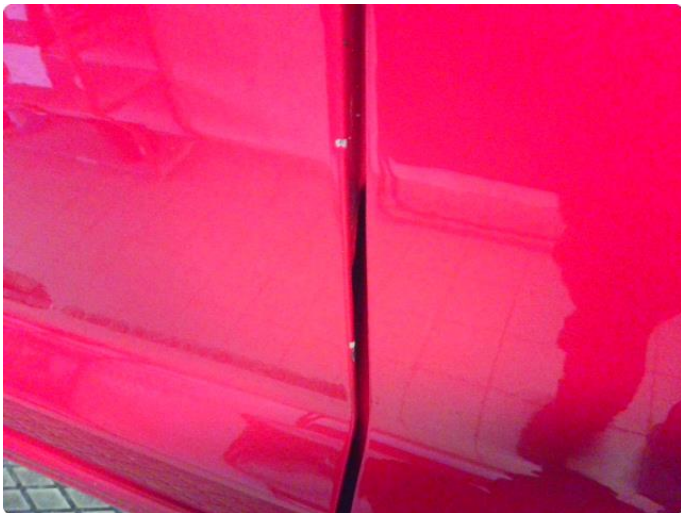
Punkt	Beskrivelse	Plassering
<b>1. EKSTERIØR</b>		
1.1 Dører	lakk flasser	høyre bak
<b>2. OPPLYSNINGER/KLARGJØRING</b>		
2.1 Opplysninger	Div. Steinsprut og småriper/bulker

1.1 Lakk flasser

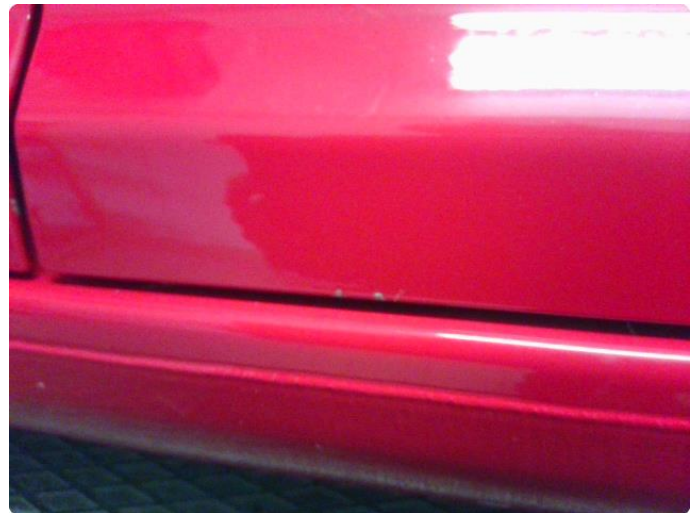
1.1 Lakk flasser
