LEXUS NX 4X4
TESTDATO: 02.08.2023
KODE: 1211677

YF19602	15 786 KM	20.04.2022 Førstegang registrert	Bensin/ Batteri
----------------	------------------	--	----------------------------

NBF Tilstandsrapport er utarbeidet av Norges Bilbransjeforbund og Forbrukerrådet.

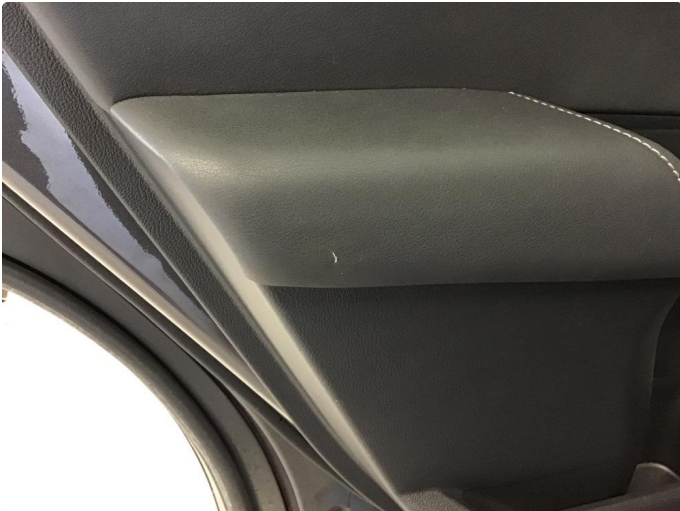
Punkt	Beskrivelse	Plassering
1. EKSTERIØR		
1.1 Lakk	Noen steinsprang i lakken.	
2. INTERIØR		
2.1 Dørtrekk	Lite rift i dørtrekk v.s. bak	
3. OPPLYSNINGER/KLARGJØRING		
3.1 Opplysninger	Bilen er ekstra rustbeskyttet.

2.1 Lite rift i dørtrekk v.s. bak
