VOLVO XC60 4X4
TESTDATO: 08.04.2024
KODE: 1386568

YT74801	76 637 KM	22.04.2020 Førstegang registrert	Bensin/ Batteri
----------------	------------------	--	----------------------------

NBF Tilstandsrapport er utarbeidet av Norges Bilbransjeforbund og Forbrukerrådet.

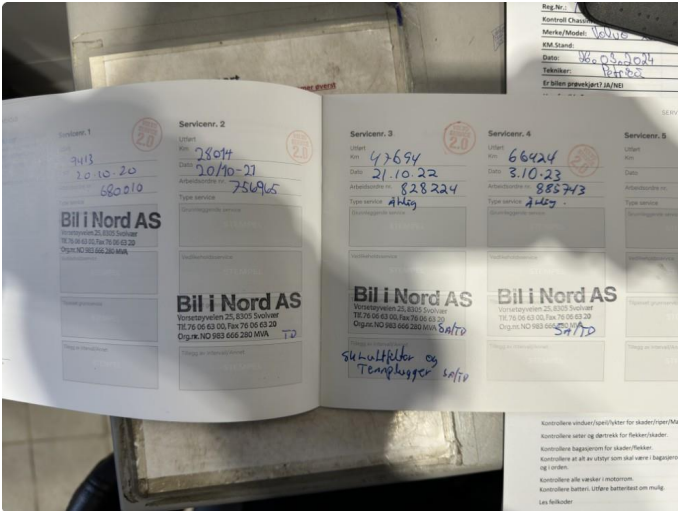
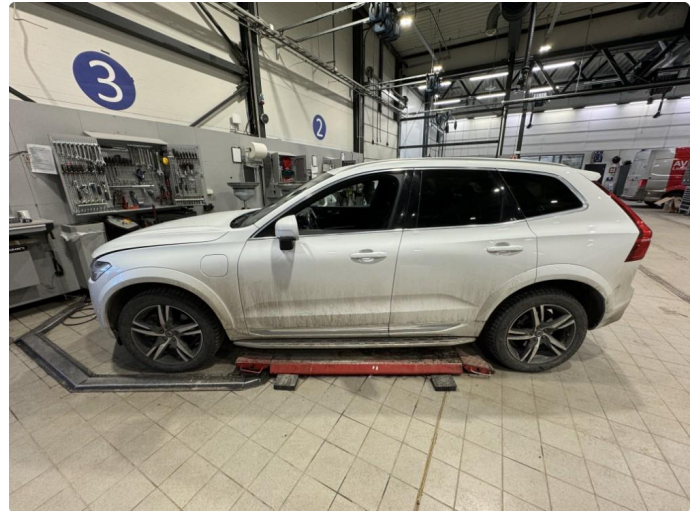
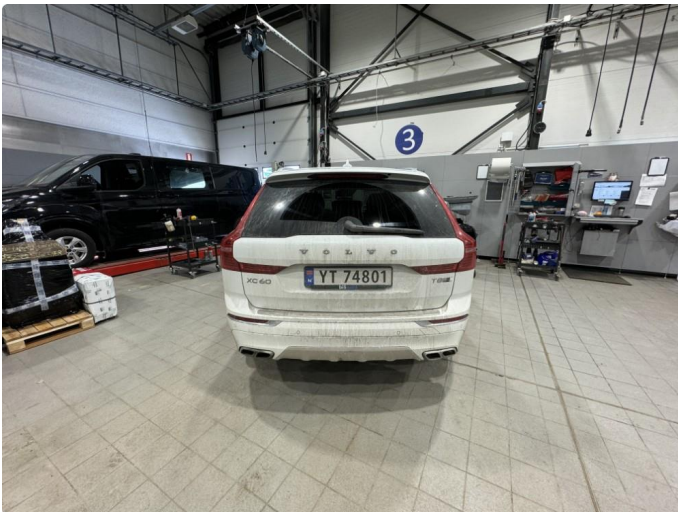
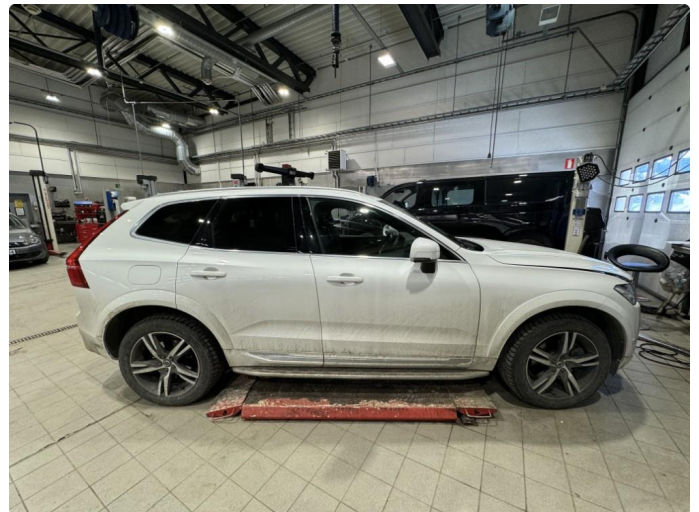
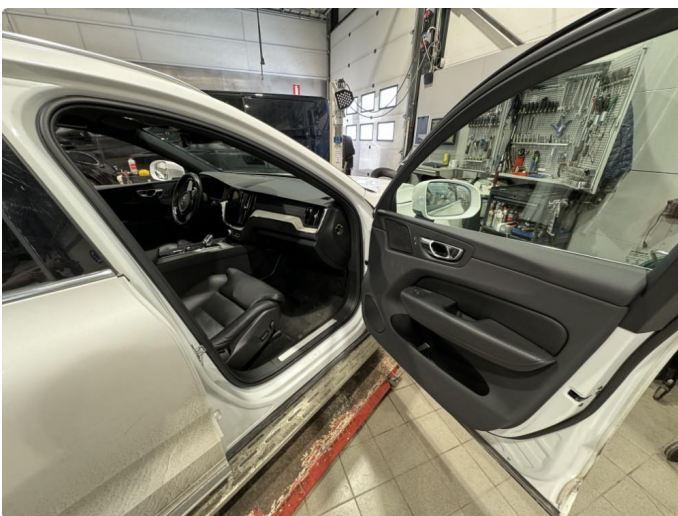
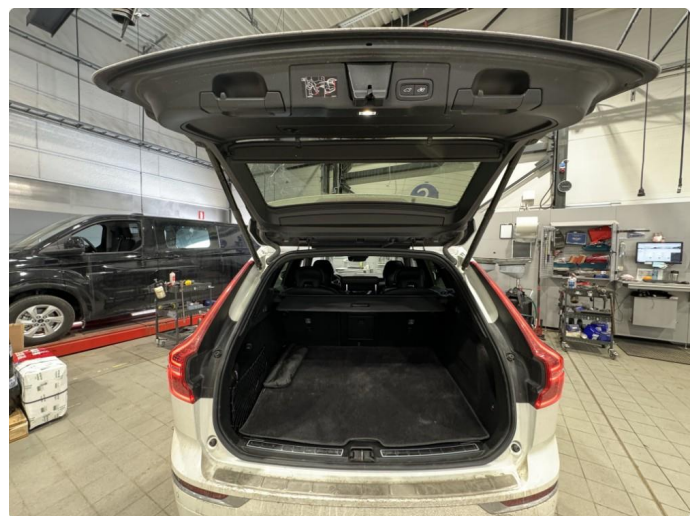
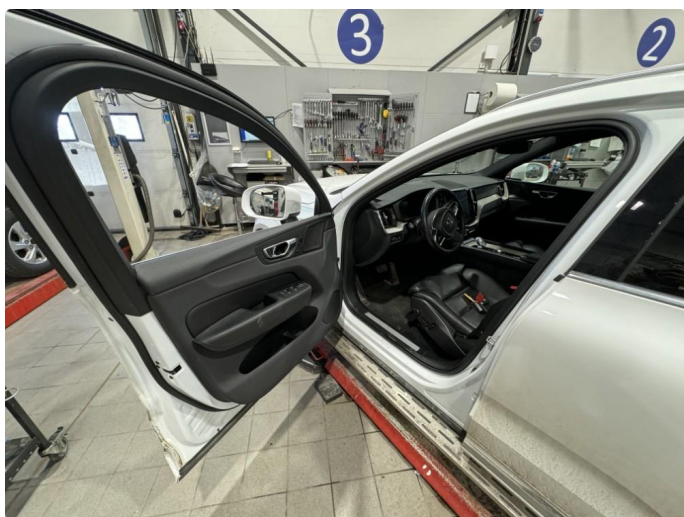
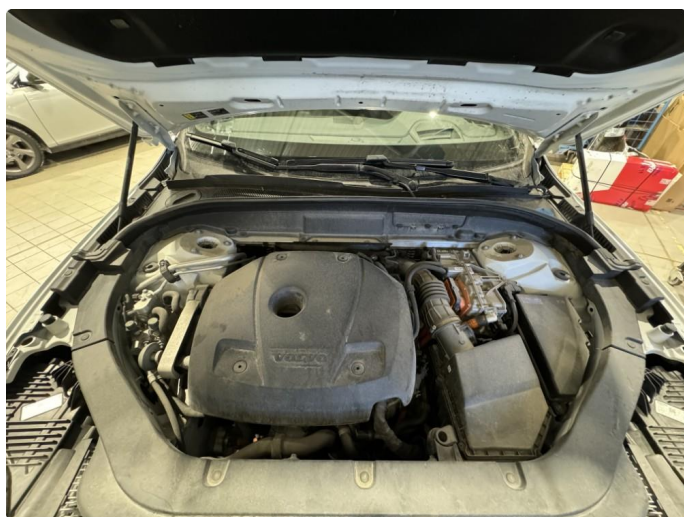
1.2 Øvrige feil

Punkt	Beskrivelse	Plassering
1. EKSTERIØR		
1.1	Vinduspussere/-spyler	Nye pussere
1.2	Dekk/Felger	Øvrige feil
2. BREMSER		
2.1	Bremsefunksjon	Nye klosser foran
