PEUGEOT E-PARTNER FORHJULSDRIFT
TESTDATO: 08.02.2024
KODE: 1343654

NBF Tilstandsrapport er utarbeidet av Norges Bilbransjeforbund og Forbrukerrådet.

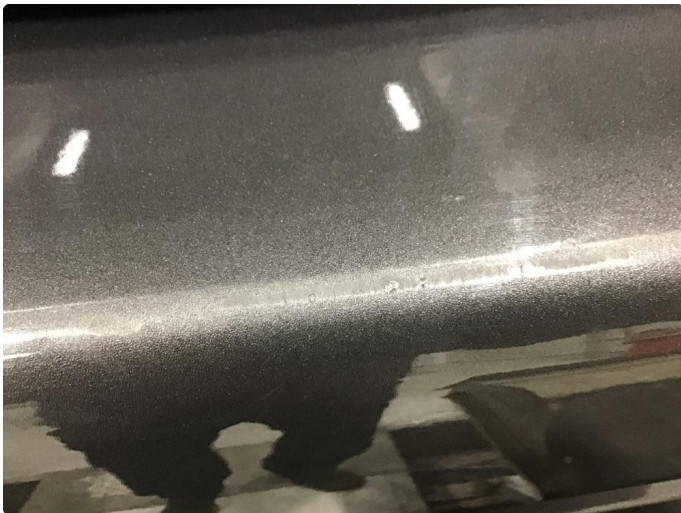
| Punkt | Beskrivelse | Plassering |
|---|---|---|
| 1.1 Støtfanger | ripe(r) ned til grunning | |

1.1 Ripe(r) ned til grunning

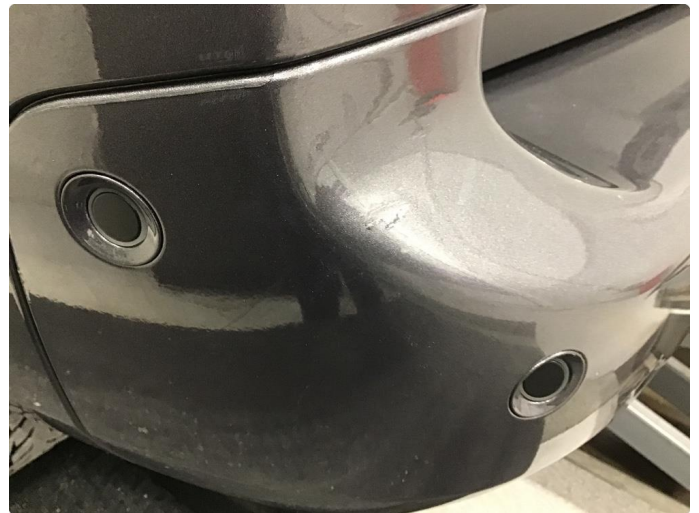
1.1 Ripe(r) ned til grunning
