AUDI A3 FORHJULSDRIFT
TESTDATO: 13.02.2024
KODE: 1301940

VJ30465	17 629 KM	23.06.2022 Førstegang registrert	Bensin/ Batteri
----------------	------------------	--------------------------------------------	----------------------------

CHASSISNR: WAUZZZGY6NA049831	BRUKTIMPORT: Nei
KJØRETØY: Personbil	FRIST FOR PKK: 23.06.2026

NBF Tilstandsrapport er utarbeidet av Norges Bilbransjeforbund og Forbrukerrådet.

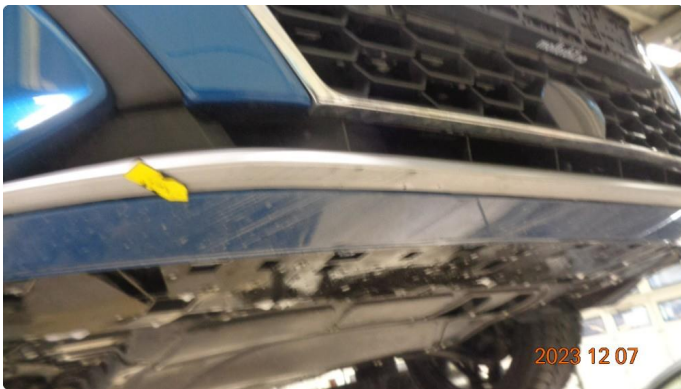
Punkt	Beskrivelse	Plassering
1. EKSTERIØR		
1.1 Støtfanger	Skrubbskader underkant støtfanger foran - OK

1.1 Skrubbskader underkant støtfanger foran - OK
