SKODA SUPERB 140 HK MANUELL 4X4
TESTDATO: 20.03.2024
KODE: 1375637

TV86267	97 534 KM	07.02.2014 Førstegang registrert	Diesel
----------------	------------------	--	---------------

NBF Tilstandsrapport er utarbeidet av Norges Bilbransjeforbund og Forbrukerrådet.

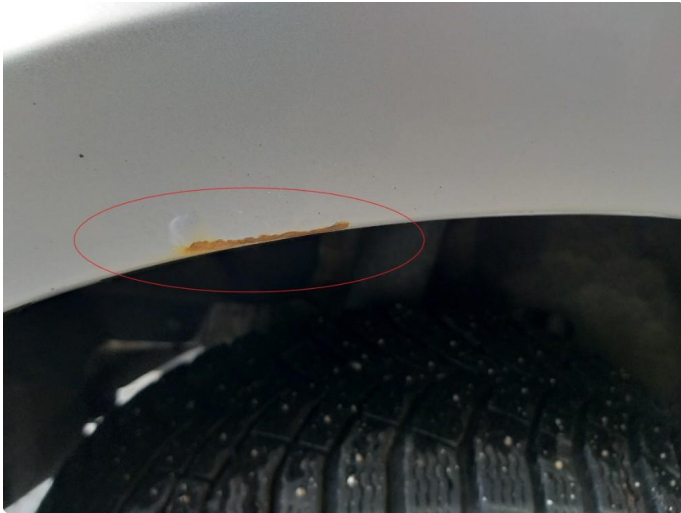
Punkt	Beskrivelse	Plassering
1. EKSTERIØR		
1.1 Skjermer	litt kantrust hjulbue	høyre bak
1.2 Støtfanger	riper og sår	høyre bak

1.1 Litt kantrust hjulbue

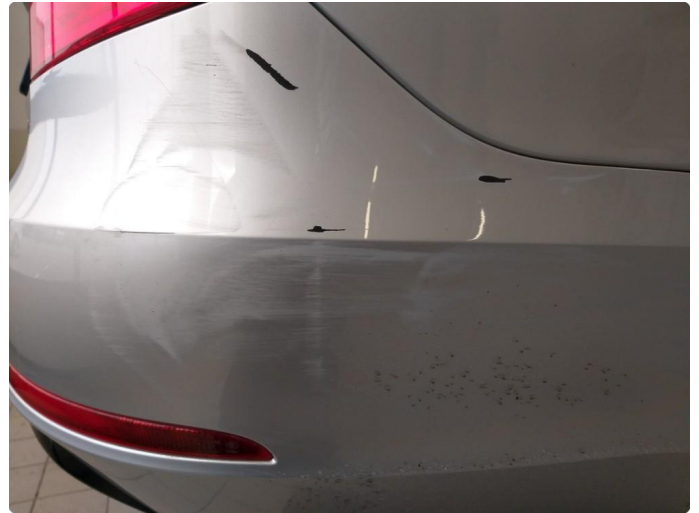
1.2 Riper og sår
