LEXUS UX 4X4
TESTDATO: 14.04.2024
KODE: 1391087

XV72936

CHASSISNR: JTHU95BH602042649	BRUKTIMPORT: Nei
KJØRETØY: Personbil	FRIST FOR PKK: 15.12.2025

NBF Tilstandsrapport er utarbeidet av Norges Bilbransjeforbund og Forbrukerrådet.

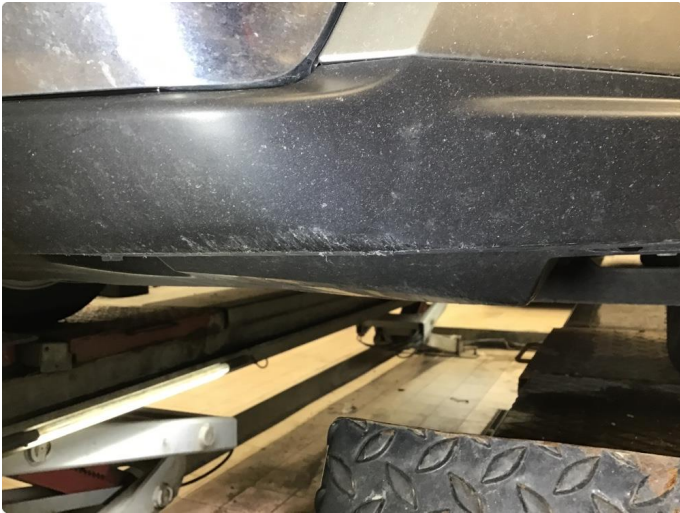
Punkt	Beskrivelse	Plassering
1. EKSTERIØR		
1.1 Støtfanger	Små skrubbskader underkant av støtfanger - Bruksmerke	foran

1.1 Små skrubbskader underkant av støtfanger -
Bruksmerke
