POLESTAR 2 4X4
TESTDATO: 05.04.2024
KODE: 1384402

EC49191	36 327 KM	27.04.2021 Førstegang registrert	Elektrisitet
----------------	------------------	--	---------------------

NBF Tilstandsrapport er utarbeidet av Norges Bilbransjeforbund og Forbrukerrådet.

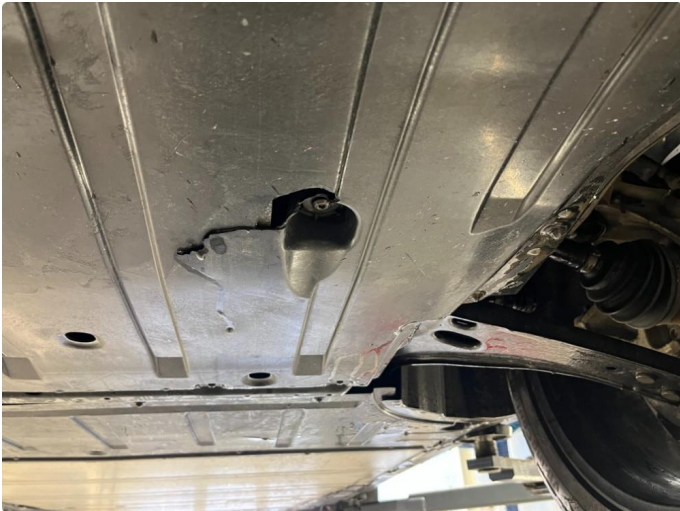
Punkt	Beskrivelse	Plassering
1. EKSTERIØR		
1.1 Under bil	beskyttelsesplate skadet	midten foran

1.1 Beskyttelsesplate skadet
