MERCEDES-BENZ EQC 4X4
TESTDATO: 31.03.2024
KODE: 1380869

| EC37039 | 86 002 KM | 23.03.2021 Førstegang registrert | Elektrisitet |

NBF Tilstandsrapport er utarbeidet av Norges Bilbransjeforbund og Forbrukerrådet.

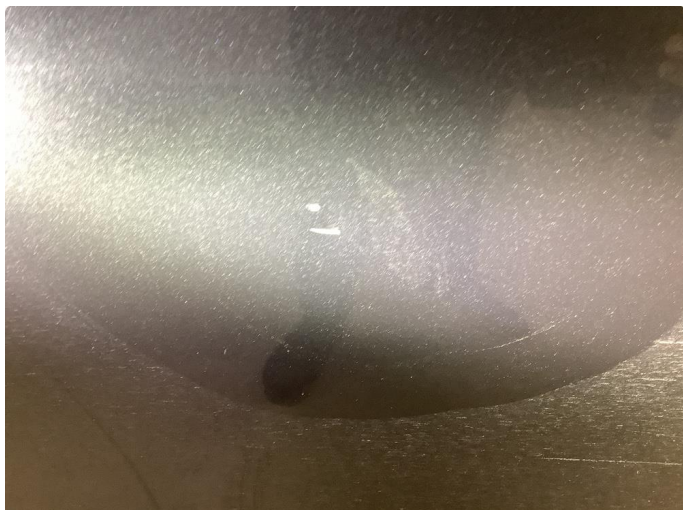
| Punkt | Beskrivelse | Plassering |
|---|---|---|
| 1.1 Dører | riper. | venstre bak |

1.1 Riper.

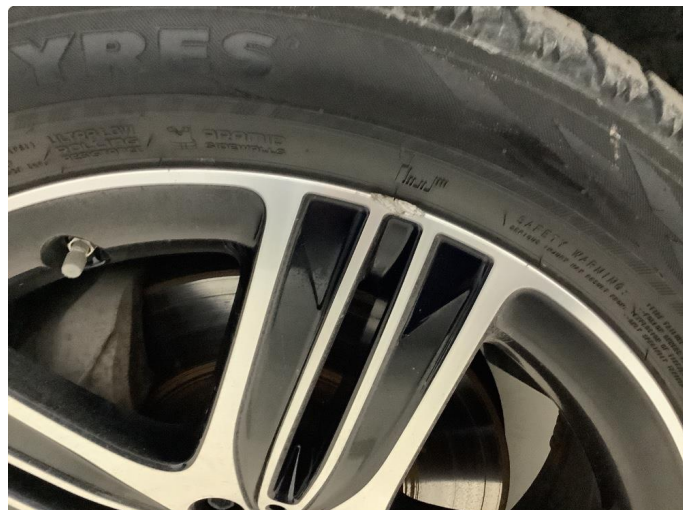
| Punkt | Beskrivelse | Plassering |
|---|---|---|
| 1.2 Dekk/Felger | kantkjørt felg - 1 stk. vinterhjul | |

1.2 Kantkjørt felg - 1 stk. vinterhjul

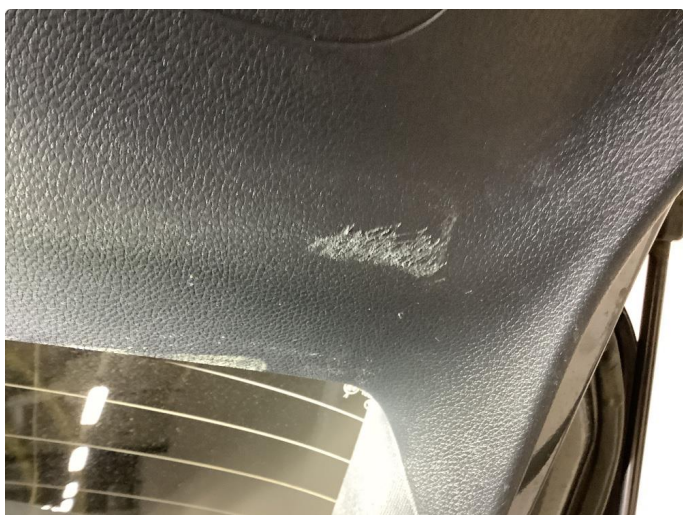
| Punkt | Beskrivelse | Plassering |
|---|---|---|
| 2.1 Dørtrekk | slitt/ripe(r) - bakluke. | |

2.1 Slitt/ripe(r) - bakluke.
