VOLVO XC90 4X4
TESTDATO: 12.04.2024
KODE: 1390252

VJ20877	50 065 KM	01.07.2020 Førstegang registrert	Bensin/ Batteri
----------------	------------------	--	----------------------------

NBF Tilstandsrapport er utarbeidet av Norges Bilbransjeforbund og Forbrukerrådet.

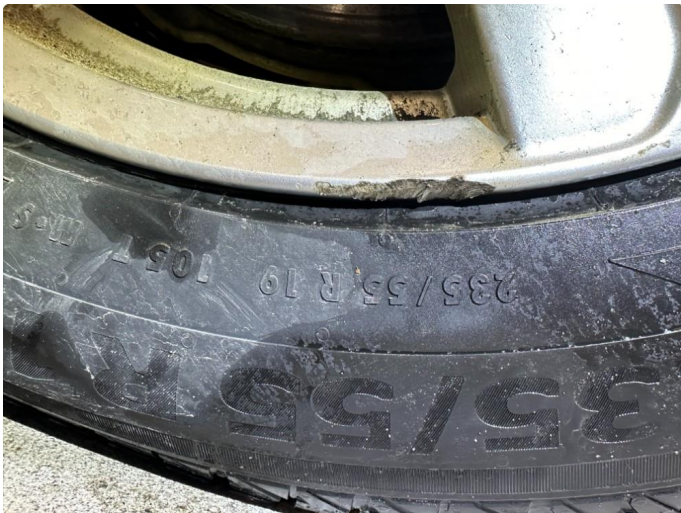
Punkt	Beskrivelse	Plassering
1. EKSTERIØR		
1.1 Dekk/Felger	kantkjørt vinterfelg	høyre foran
1.2 Dekk/Felger	gamle dekk - Byttes til nye vinterdekk med pigg	alle

1.1 Kantkjørt vinterfelg
