MERCEDES-BENZ CLA 122 HK AUTOMAT BAKHJULSDRIFT
TESTDATO: 26.03.2024
KODE: 1378811

NBF Tilstandsrapport er utarbeidet av Norges Bilbransjeforbund og Forbrukerrådet.

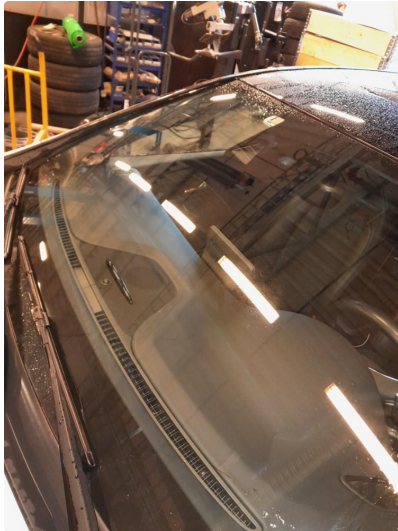
Punkt	Beskrivelse	Plassering
1. EKSTERIØR		
1.1 Frontvindu	Bruksmerke på frontrute.

1.1 Bruksmerke på frontrute.

Normal bruksmerke på bilen.
