AUDI E-TRON 4X4
TESTDATO: 26.04.2024
KODE: 1402275

CHASSISNR: WAUZZZGE8MB031166	BRUKTIMPORT: Nei
KJØRETØY: Personbil	FRIST FOR PKK: 13.04.2025

NBF Tilstandsrapport er utarbeidet av Norges Bilbransjeforbund og Forbrukerrådet.

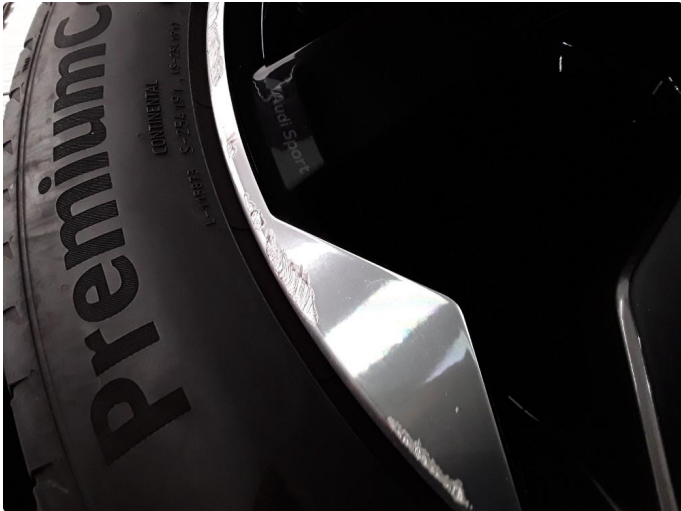
Punkt	Beskrivelse	Plassering
1. EKSTERIØR		
1.1 Lakk	Noe steinslag. Normal bruksslitasje	foran
1.2 Dekk/Felger	Noe kantskade felg. Normal bruksslitasje

1.2 Noe kantskade felg. Normal bruksslitasje
