VOLKSWAGEN TRANSPORTER 150 HK AUTOMAT 4X4
TESTDATO: 14.03.2024
KODE: 1369959

LY86776	100 143 KM	22.12.2020 Førstegang registrert	Diesel
----------------	-------------------	--	---------------

NBF Tilstandsrapport er utarbeidet av Norges Bilbransjeforbund og Forbrukerrådet.

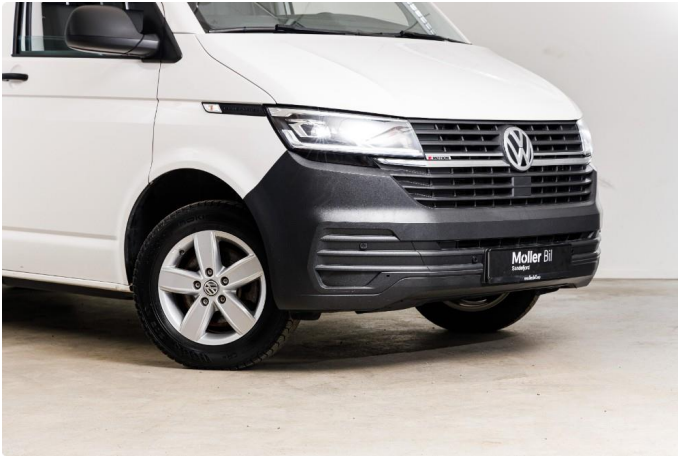
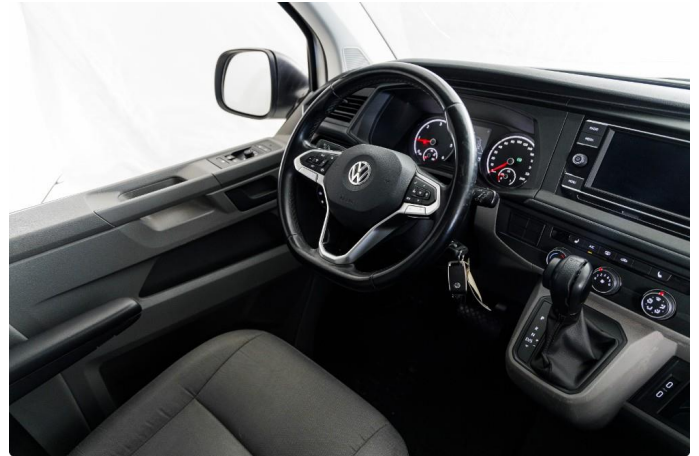
Punkt	Beskrivelse	Plassering
1. EKSTERIØR		
1.1 Under bil	Skadet varmeskjold under bil	
2. MOTOR		
2.1 Service	Siste service overkjørt 4.500 km.	
3. BREMSER		
3.1 Skiver	Nye bremseskiver og -klosser foran	
4. OPPLYSNINGER/KLARGJØRING		
4.1 Annet	Skader i kledning - Begge bakdører
