VOLVO XC60 4X4
TESTDATO: 28.04.2024
KODE: 1402438

ZH59931	39 000 KM	02.03.2021 Førstegang registrert	Bensin/ Batteri
----------------	------------------	--	----------------------------

NBF Tilstandsrapport er utarbeidet av Norges Bilbransjeforbund og Forbrukerrådet.

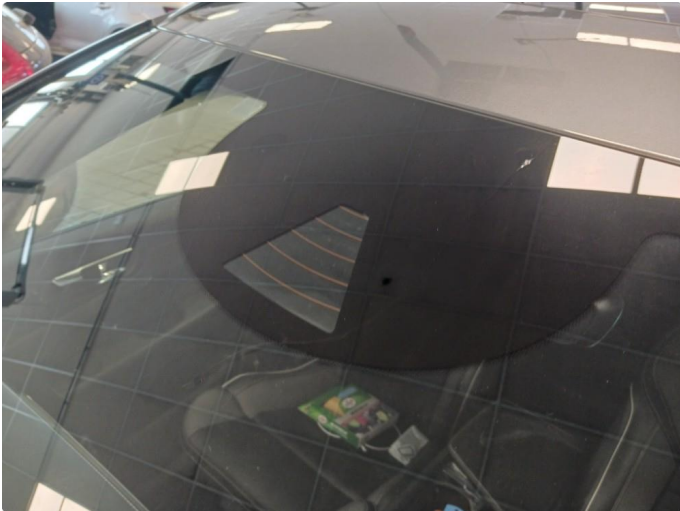
Punkt	Beskrivelse	Plassering
1. EKSTERIØR		
1.1 Frontvindu	Ny frontrute pga sprekk	foran - oppe
2. OPPLYSNINGER/KLARGJØRING		
2.1 Øvrig utstyr/klargjøring	Lakkrens og polering utført	alle

1.1 Ny frontrute pga sprekk
