MERCEDES-BENZ EVITO FORHJULSDRIFT
TESTDATO: 16.04.2024
KODE: 1393182

NBF Tilstandsrapport er utarbeidet av Norges Bilbransjeforbund og Forbrukerrådet.

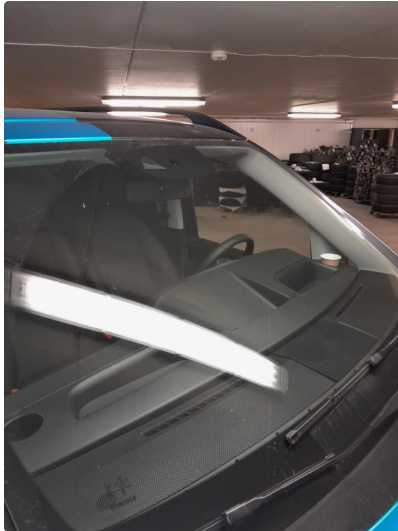
Punkt	Beskrivelse	Plassering
1. EKSTERIØR		
1.1 Frontvindu	Normal bruksmerke på frontrute.

1.1 Normal bruksmerke på frontrute.
