**PEUGEOT E-208 FORHJULSDRIFT**
**TESTDATO: 20.01.2024**
**KODE: 1329309**

NBF Tilstandsrapport er utarbeidet av Norges Bilbransjeforbund og Forbrukerrådet.

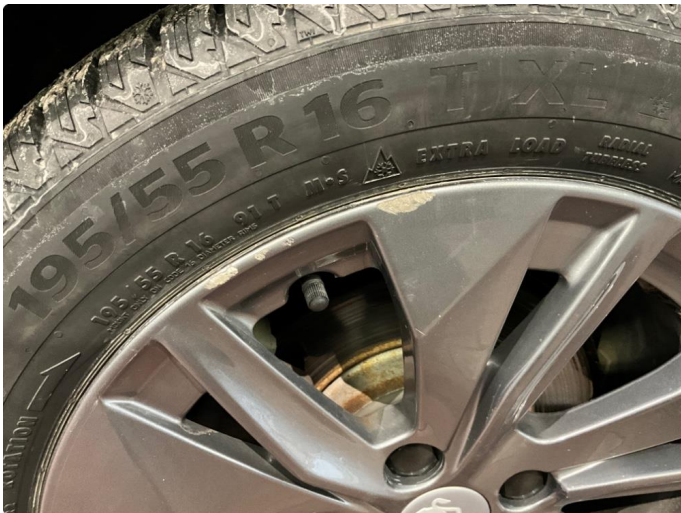
Punkt	Beskrivelse	Plassering
<b>1. EKSTERIØR</b>		
1.1 Dekk/Felger	Noe sår i h. felg bak, vinter.

1.1 Noe sår i h. felg bak, vinter.
