TOYOTA PRIUS+ SEVEN FORHJULSDRIFT
TESTDATO: 08.05.2024
KODE: 1410094

NBF Tilstandsrapport er utarbeidet av Norges Bilbransjeforbund og Forbrukerrådet.

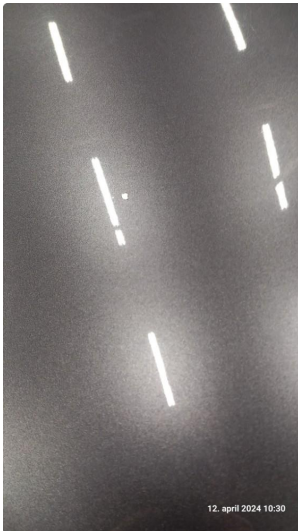
Punkt	Beskrivelse	Plassering
1. EKSTERIØR		
1.1 Panser	steinsprut	
1.2 Dører	riper	venstre bak
1.3 Frontvindu	Litt slitt frontvindu

1.1 Steinsprut
