**TOYOTA C-HR FORHJULSDRIFT**
**TESTDATO: 03.05.2024**
**KODE: 1406321**

<b>AE58021</b>	<b>58 805 KM</b>	<b>21.06.2019</b> Førstegang registrert	<b>Bensin/ Batteri</b>
----------------	------------------	--	----------------------------

NBF Tilstandsrapport er utarbeidet av Norges Bilbransjeforbund og Forbrukerrådet.

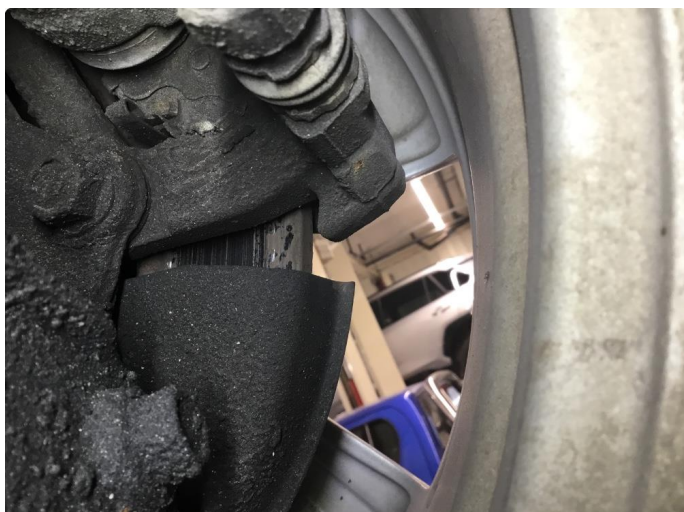
Punkt	Beskrivelse	Plassering
<b>1. BREMSER</b>		
1.1 Skiver	Noe overflaterust på skiver bak. Vil ikke vært PKK mangel pr. dags dato og kan kjøres bort.
