MERCEDES-BENZ EQC 4X4
TESTDATO: 13.05.2024
KODE: 1412369

EC49897	52 077 KM	28.04.2021 Førstegang registrert	Elektrisitet
----------------	------------------	--	---------------------

NBF Tilstandsrapport er utarbeidet av Norges Bilbransjeforbund og Forbrukerrådet.

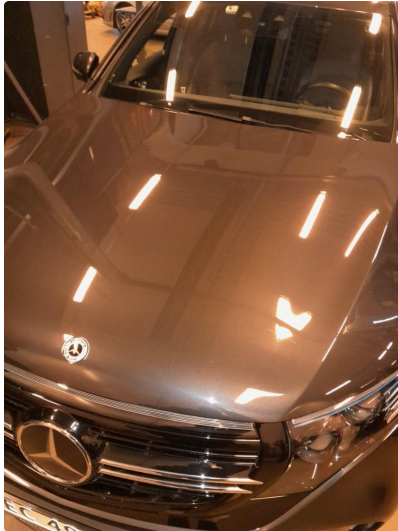
Punkt	Beskrivelse	Plassering
1. EKSTERIØR		
1.1 Panser	Flekket med lakkstift.	
1.2 Frontvindu	Bruksmerke på frontrute.

1.1 Flekket med lakkstift.

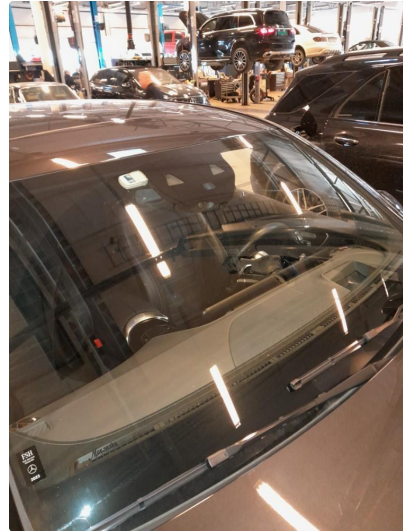
1.2 Bruksmerke på frontrute.
