SKODA ENYAQ 4X4
TESTDATO: 16.04.2024
KODE: 1381848

NBF Tilstandsrapport er utarbeidet av Norges Bilbransjeforbund og Forbrukerrådet.

OPPSUMMERT STATUS PÅ KJØRETØY
✔ Ingen anmerkning 🔍 Anmerkning(er)

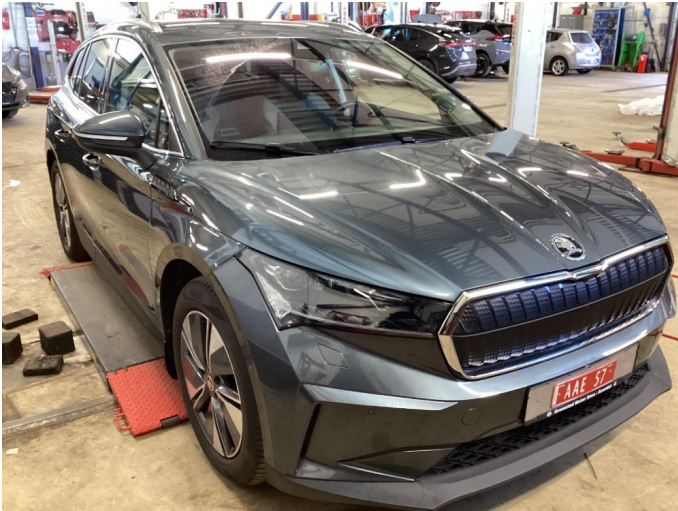
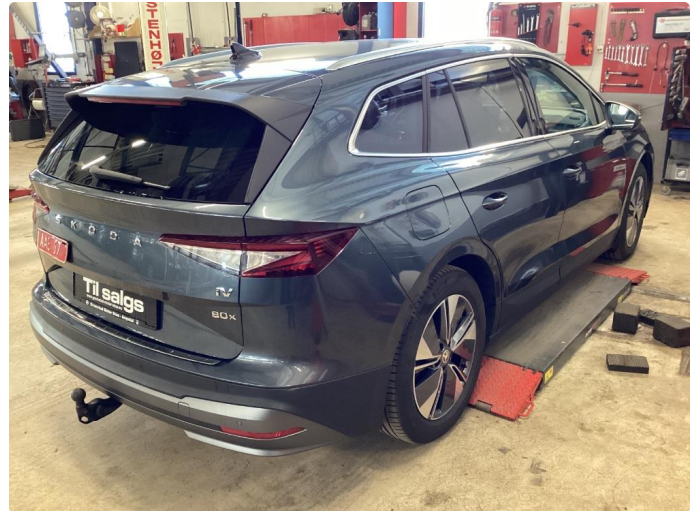
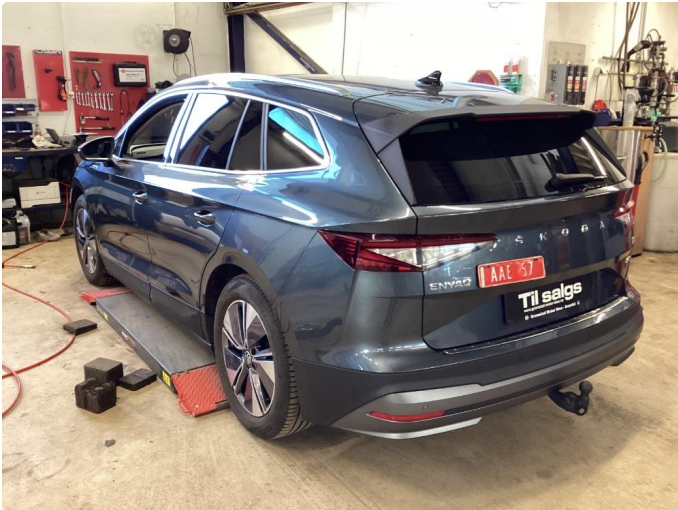
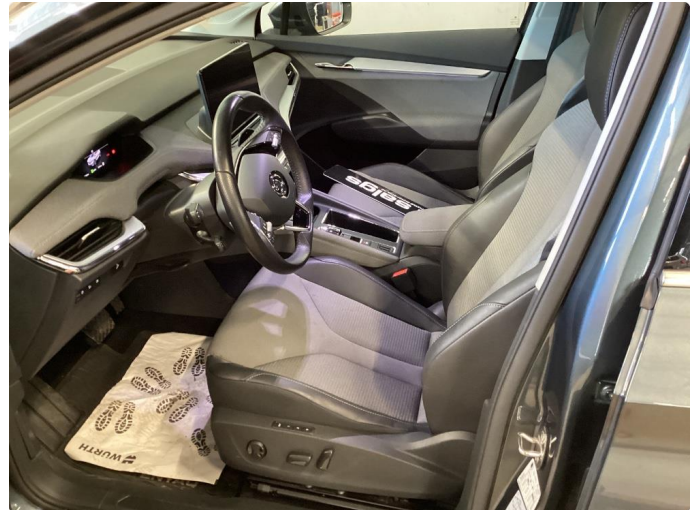
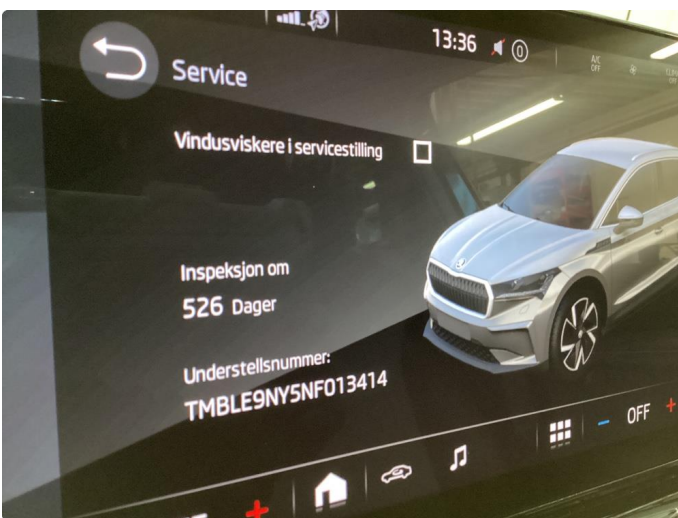
Punkt	Beskrivelse	Plassering
1. EKSTERIØR		
1.1 Lakk	Småriper rundt om	
1.2 Terskler/innlastningssone	Noe bruksmerker på terkselslister
