MERCEDES-BENZ EQE SUV 4X4
TESTDATO: 15.04.2024
KODE: 1391355

NBF Tilstandsrapport er utarbeidet av Norges Bilbransjeforbund og Forbrukerrådet.

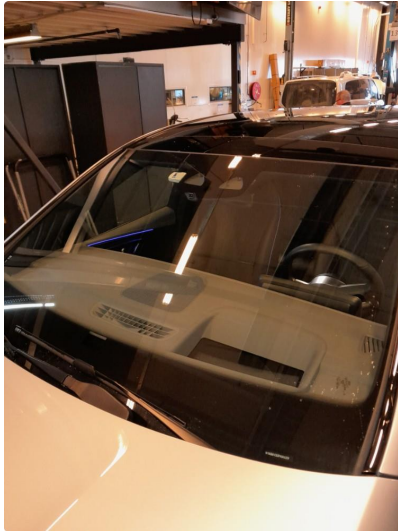
Punkt	Beskrivelse	Plassering
1. EKSTERIØR		
1.1 Frontvindu	Normal bruksmerke på frontrute.

1.1 Normal bruksmerke på frontrute.
