NAF Bruktbiltest

Testdato
16.05.2024

Bilmerke	Renault	Motorstørrelse	cm ³
Modell	ZOE	Motoreffekt	100 kW
Type	0	Aksler i drift	1
Registreringsnr.	EB24654	Drivstofftype	Elektrisk
Understellsnr.	VF1AG000264184759	Kjøretøygruppe	101
Km.stand.	67987	Bruktimportert	Nei
Farge	Grå	Registreringsår	2020
		Registrert første gang	15.01.2020

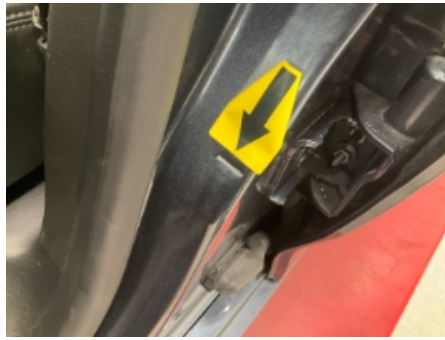
26. Døråpning

Ref.Id	Repareres	Resultat	Beskrivelse
6.7	Bremsekiver	Bremsekivetykkelse er under fabrikantens minimumsmål	Venstre bak, Høyre bak
22.2	Varsellamper utvidet	Varsellampe for TPMS (Dekktrykk) lyser	
81.2	Frontrute	En eller flere steinsprutrosetter som ikke er utbedret <ul style="list-style-type: none">Reparasjonsmetode: Skift	
97.1	Døråpning	Sår eller skade:	Venstre fordør, Høyre fordør
104.2	Varseltrekant	Mangler.
