TOYOTA YARIS FORHJULSDRIFT
TESTDATO: 23.04.2024
KODE: 1398819

NV73755	46 413 KM	20.02.2018 Førstegang registrert	Bensin/ Batteri
----------------	------------------	--	----------------------------

NBF Tilstandsrapport er utarbeidet av Norges Bilbransjeforbund og Forbrukerrådet.

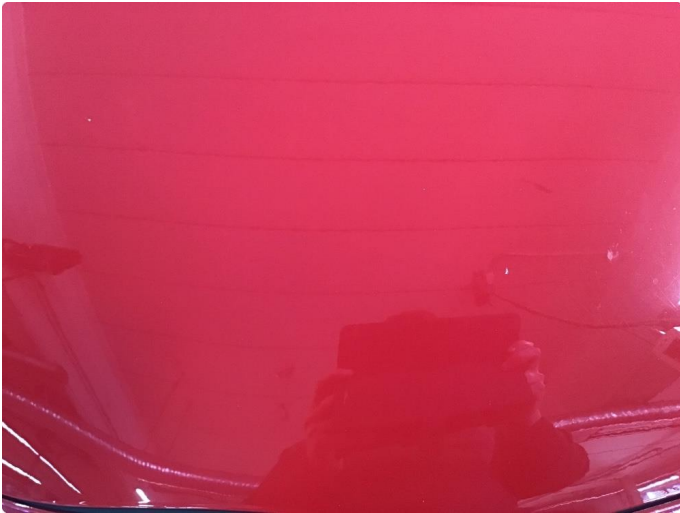
Punkt	Beskrivelse	Plassering
1. EKSTERIØR		
1.1 Panser	steinsprut	
2. BREMSER		
2.1 Skiver	slitte/stor slitekant	bak - begge

1.1 Steinsprut

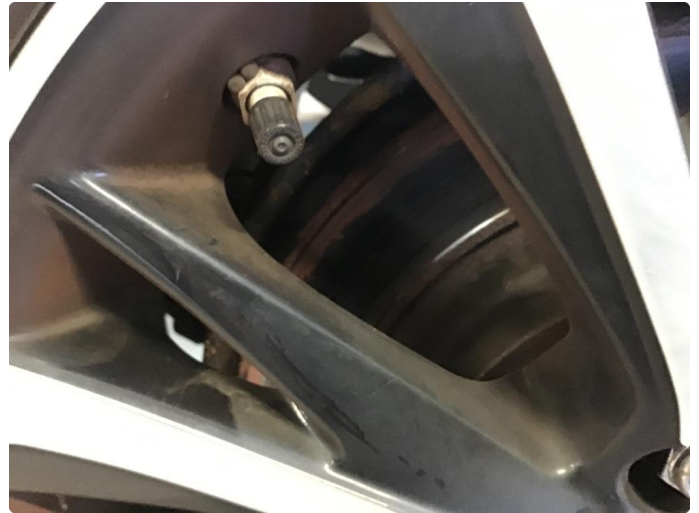
2.1 Slitte/stor slitekant
