SKODA ENYAQ BAKHJULSDRIFT
TESTDATO: 16.04.2024
KODE: 1392822

EC62407	38 900 KM	29.06.2021 Førstegang registrert	Elektrisitet
----------------	------------------	--	---------------------

NBF Tilstandsrapport er utarbeidet av Norges Bilbransjeforbund og Forbrukerrådet.

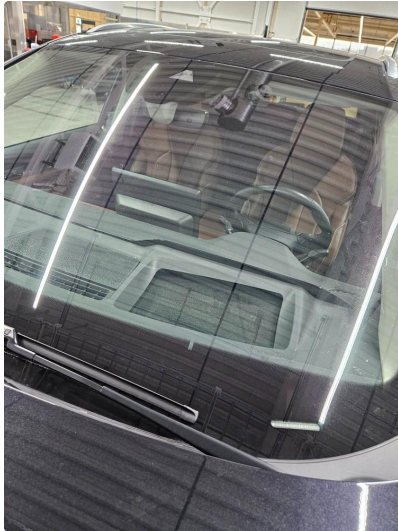
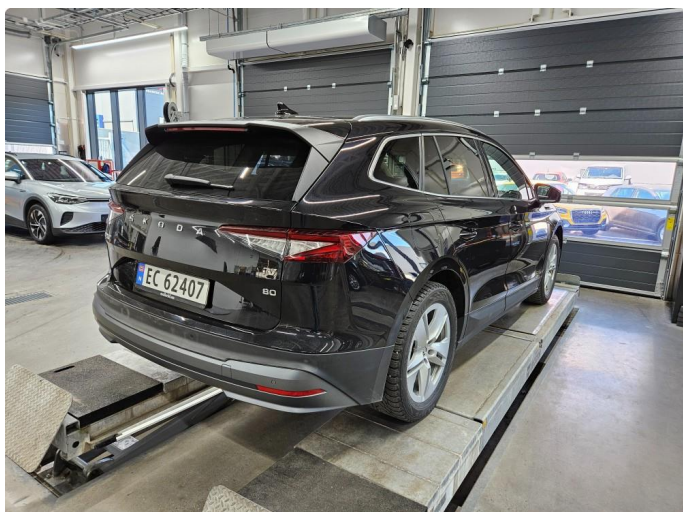
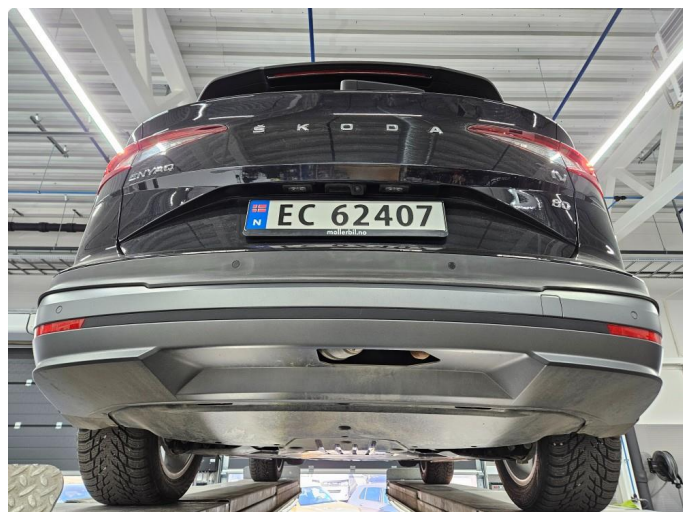
Punkt	Beskrivelse	Plassering
1. EKSTERIØR		
1.1 Frontvindu	noen små steinsprut	
2. OPPLYSNINGER/KLARGJØRING		
2.1 Opplysninger	bilen selges med bruksmerker i henhold til NBF sine retningslinjer for normal slitasje

1.1 Noen små steinsprut
