MERCEDES-BENZ EQC 4X4
TESTDATO: 19.04.2024
KODE: 1395267

NBF Tilstandsrapport er utarbeidet av Norges Bilbransjeforbund og Forbrukerrådet.

OPPSUMMERT STATUS PÅ KJØRETØY

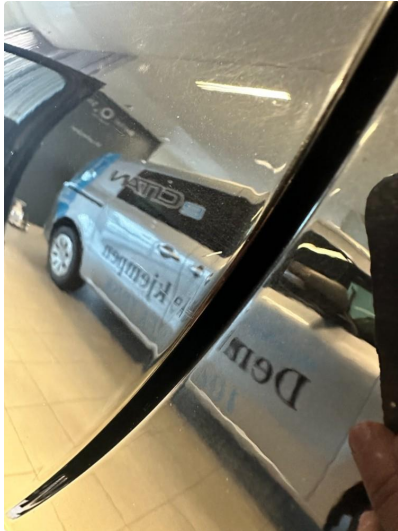
Punkt	Beskrivelse	Plassering
1. EKSTERIØR		
1.1 Dører	Liten ripe.	Venstre bakdør.
1.2 Terskler/innlastningssone	Ripe.	Dørterskel førerside.

1.1 Liten ripe.

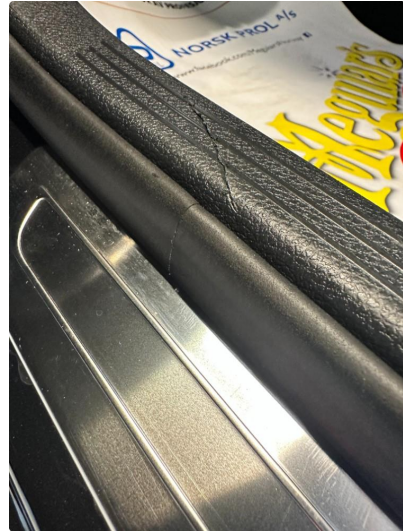
1.2 Ripe.
