SKODA SUPERB FORHJULSDRIFT
TESTDATO: 16.05.2024
KODE: 1415760

AY43522	42 300 KM	18.03.2021 Førstegang registrert	Bensin/ Batteri
----------------	------------------	--	----------------------------

NBF Tilstandsrapport er utarbeidet av Norges Bilbransjeforbund og Forbrukerrådet.

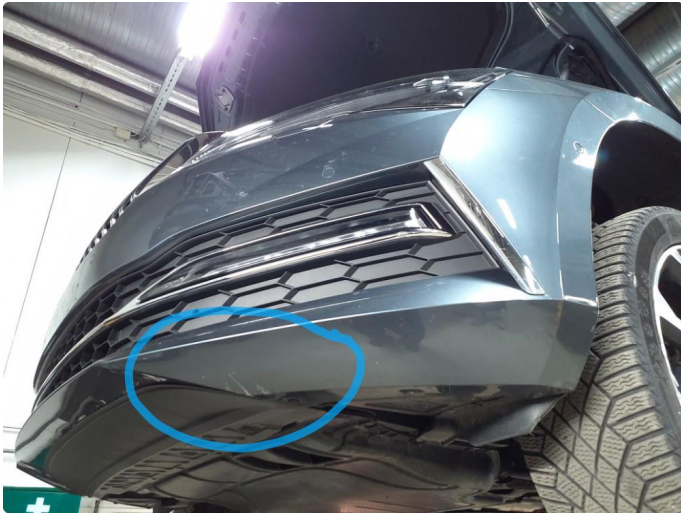
Punkt	Beskrivelse	Plassering
1. EKSTERIØR		
1.1 Støtfanger	skrubbskader underkant	venstre foran

1.1 Skrubbskader underkant

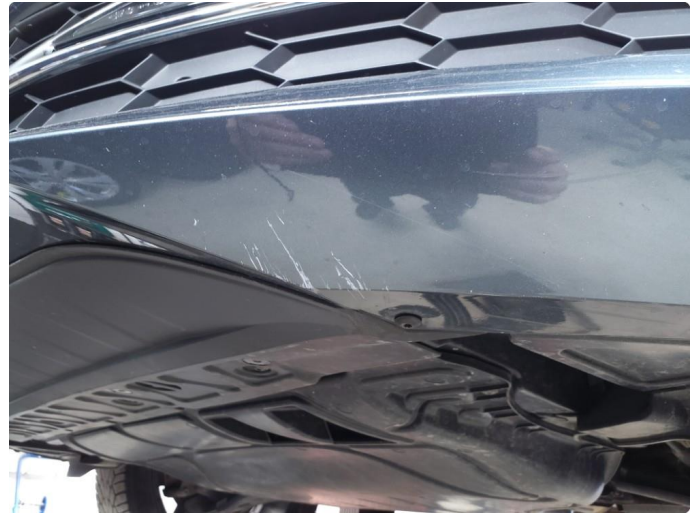
1.1 Skrubbskader underkant
