VOLVO XC40 150 HK AUTOMAT 4X4
TESTDATO: 14.05.2024
KODE: 1414001

YF15241

OPPSUMMERT STATUS PÅ KJØRETØY

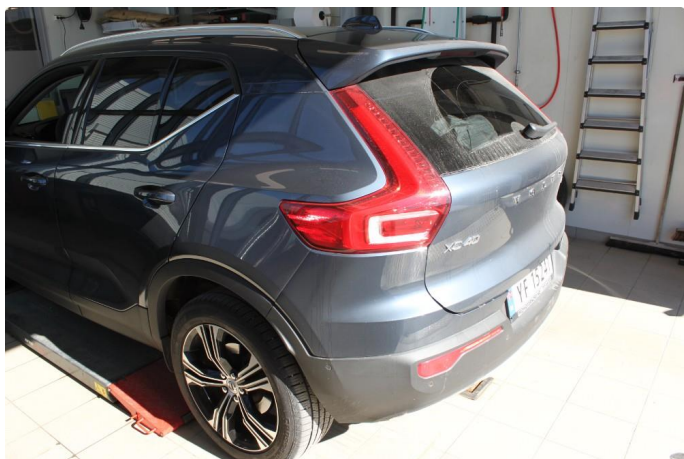
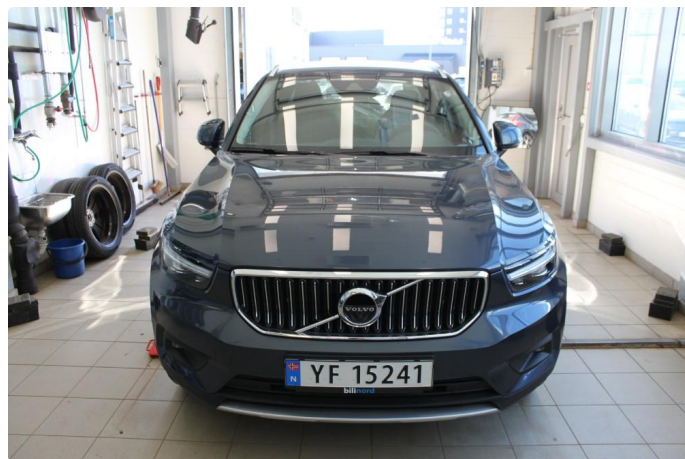
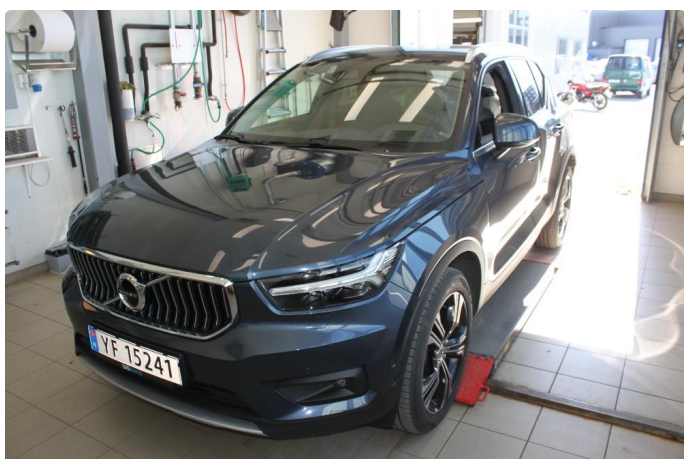
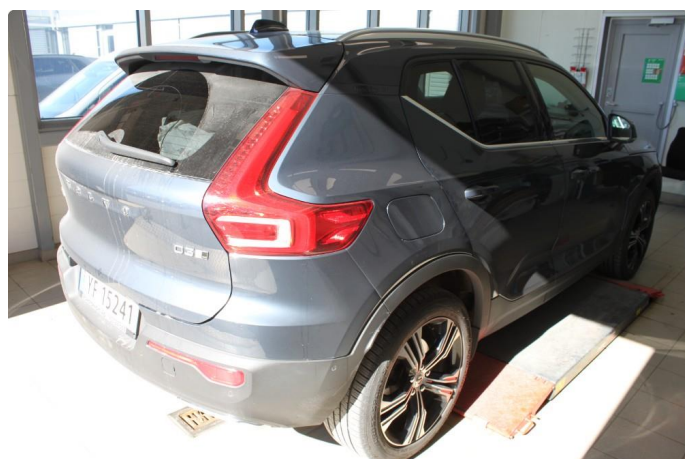
Punkt	Beskrivelse	Plassering
1. EKSTERIØR		
1.1 Lakk	Noen få små sår/riper rundt om på bil. Bedre enn normalt for km.	
1.2 Bakluke	omlakkert. Ser ok ut.
