VOLKSWAGEN TIGUAN FORHJULSDRIFT
TESTDATO: 23.05.2024
KODE: 1419988

FT68612	63 700 KM	04.05.2021 Førstegang registrert	Bensin/ Batteri
----------------	------------------	--	----------------------------

NBF Tilstandsrapport er utarbeidet av Norges Bilbransjeforbund og Forbrukerrådet.

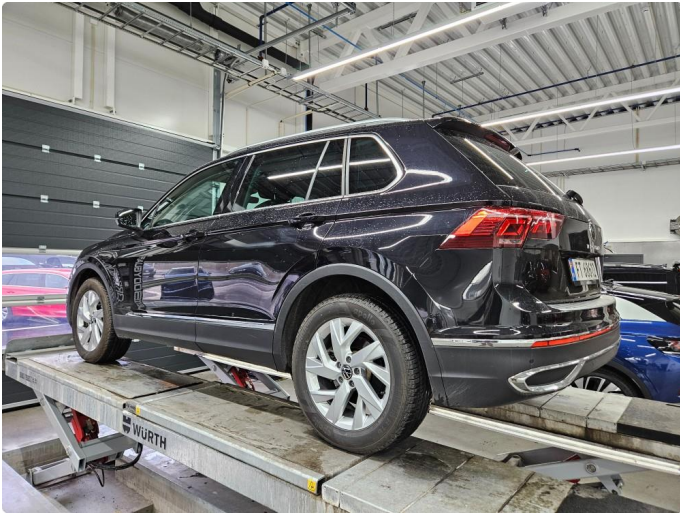
Punkt	Beskrivelse	Plassering
1. EKSTERIØR		
1.1 Støtfanger	skrubbe på underkant frontfanger	
2. OPPLYSNINGER/KLARGJØRING		
2.1 Opplysninger	bilen selges med bruksmerker i henhold til NBF sine retningslinjer for normal slitasje

1.1 Skrubb på underkant frontfanger
