VOLVO S90 4X4
TESTDATO: 04.06.2024
KODE: 1429882

XV71976	56 456 KM	11.03.2019 Førstegang registrert	Bensin/ Batteri
----------------	------------------	--	----------------------------

NBF Tilstandsrapport er utarbeidet av Norges Bilbransjeforbund og Forbrukerrådet.

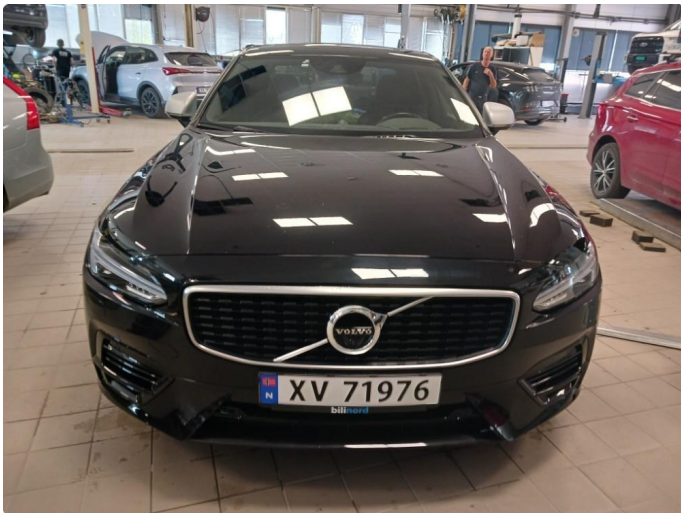
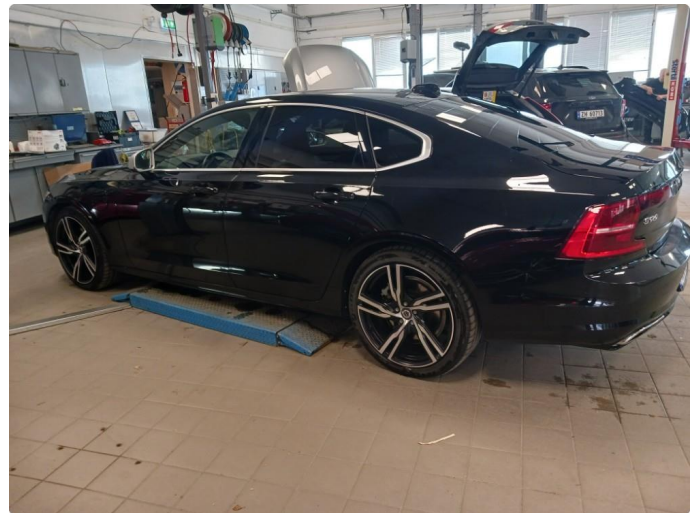
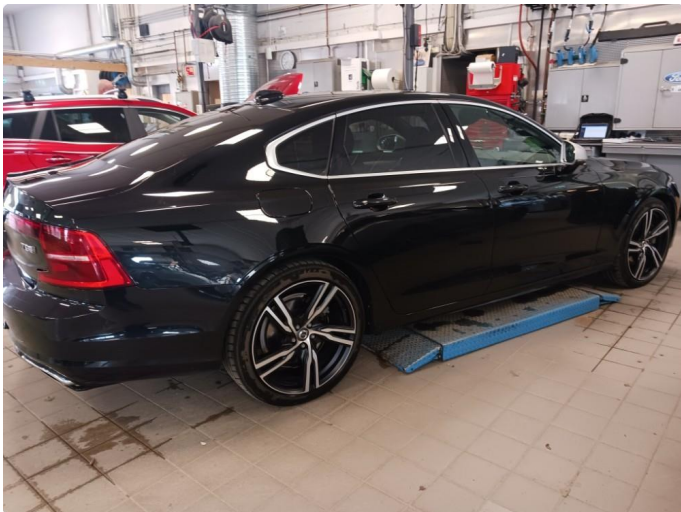
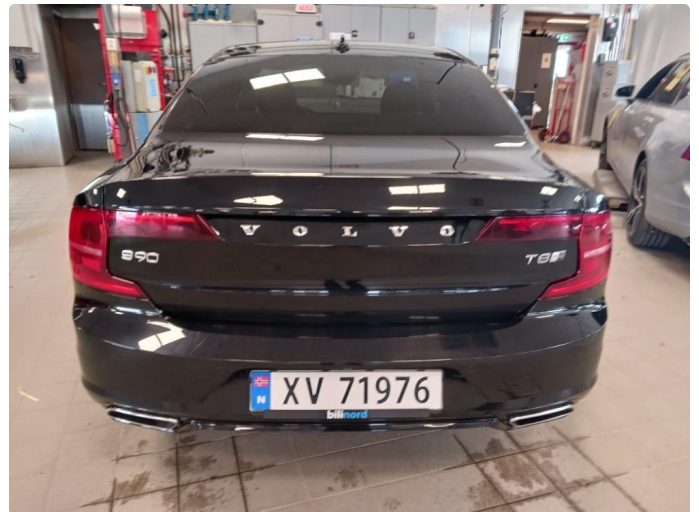
Punkt	Beskrivelse	Plassering
1. EKSTERIØR		
1.1 Lakk	Noe bruksmerker rundt om bilen	alle
1.2 Frontvindu	Liten sprekk i frontrute utenfor synsfeltet	
2. INTERIØR		
2.1 Dørtrekk	Integrert blendingsgardin i dørtrekk er litt krøllete	venstre bak
