**TOYOTA RAV4 4X4**
**TESTDATO: 18.07.2024**
**KODE: 1463385**

<b>YA71028</b>	<b>132 831 KM</b>	<b>06.06.2019</b> Førstegang registrert	<b>Bensin/ Batteri</b>
----------------	-------------------	--	----------------------------

NBF Tilstandsrapport er utarbeidet av Norges Bilbransjeforbund og Forbrukerrådet.

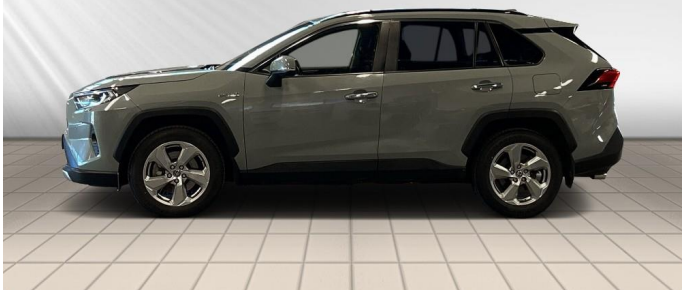
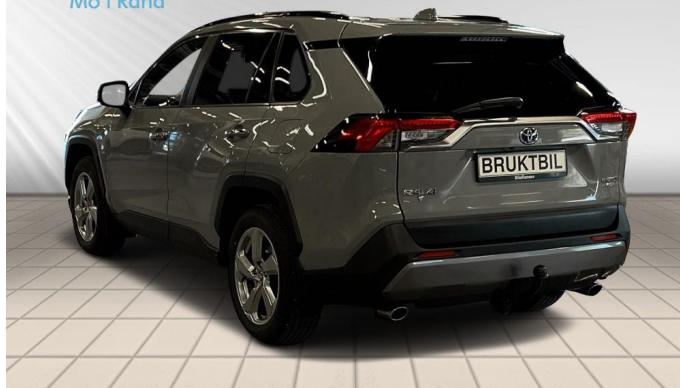
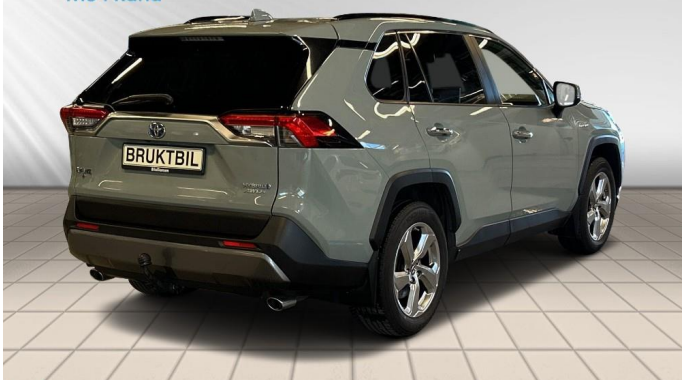
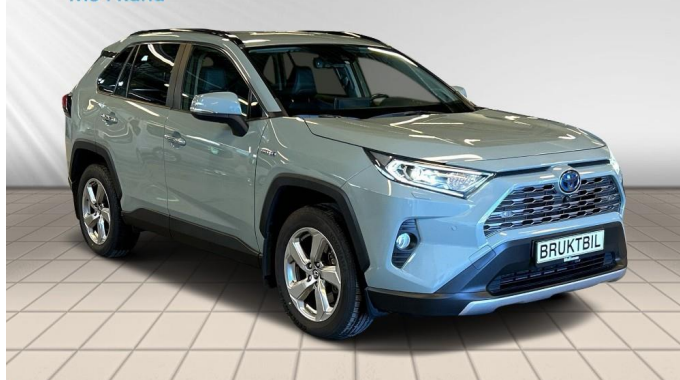
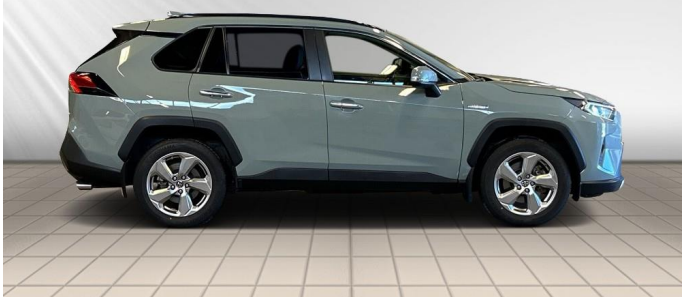
Punkt	Beskrivelse	Plassering
<b>1. EKSTERIØR</b>		
1.1 Lakk	Noen små riper, stein sprang og små bulker på bilen. Normalt i forhold til alder og km.
