**AUDI E-TRON 4X4**
**TESTDATO: 14.05.2024**
**KODE: 1413852**

NBF Tilstandsrapport er utarbeidet av Norges Bilbransjeforbund og Forbrukerrådet.

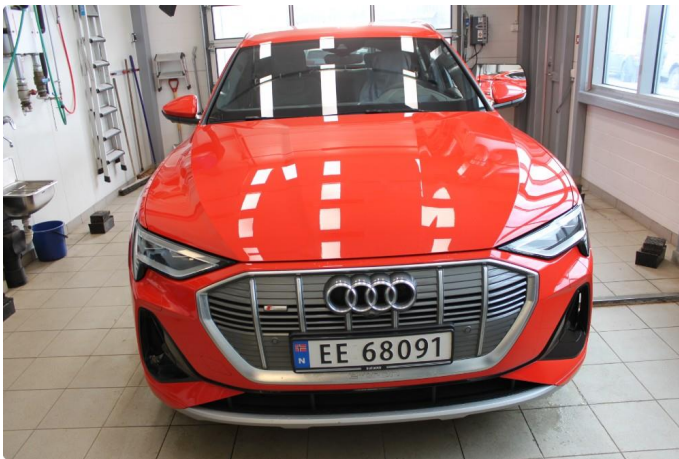
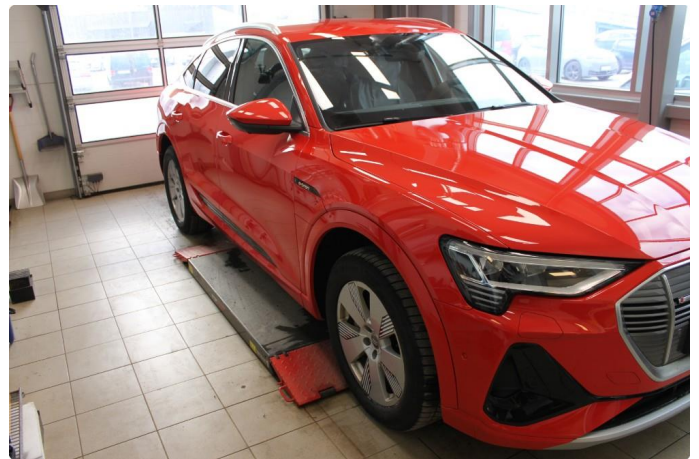
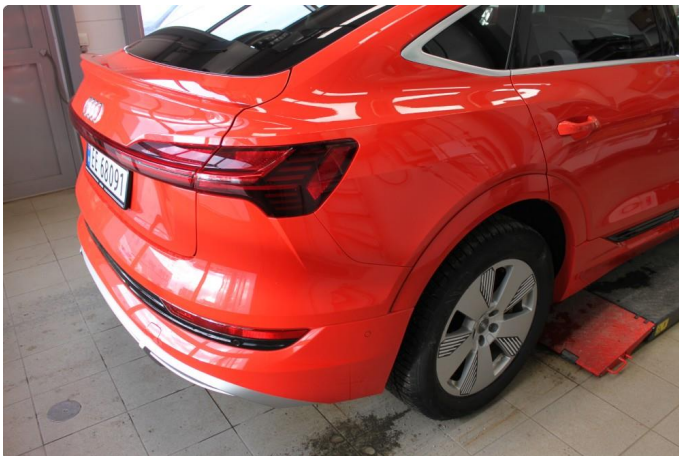
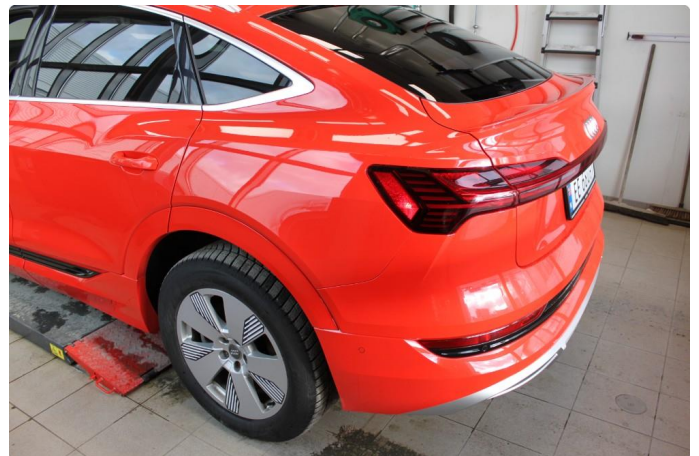
Punkt	Beskrivelse	Plassering
<b>1. EKSTERIØR</b>		
1.1 Lakk	Noen få små sår/riper rundt om på bil, bedre enn normalt for km.
