**HYUNDAI KONA ELECTRIC FORHJULSDRIFT**
**TESTDATO: 25.07.2024**
**KODE: 1466922**

<b>EV68124</b>

NBF Tilstandsrapport er utarbeidet av Norges Bilbransjeforbund og Forbrukerrådet.

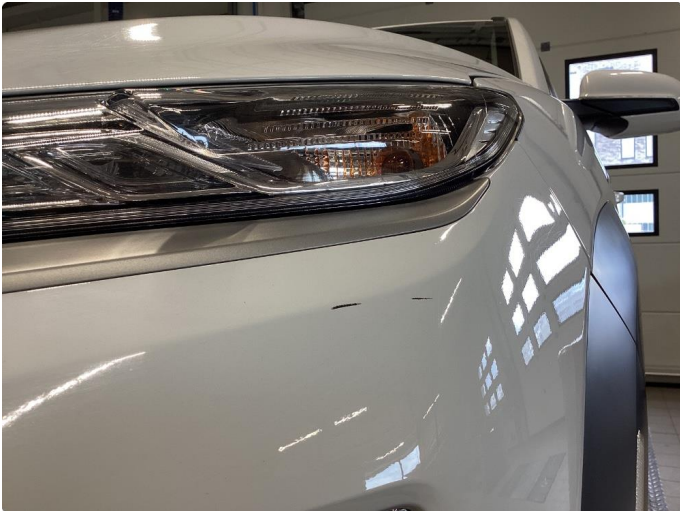
Punkt	Beskrivelse	Plassering
<b>1. EKSTERIØR</b>		
1.1 Støtfanger	ripe(r) ned til grunning	
1.2 Støtfanger	ripe(r) ned til grunning	
1.3 Frontvindu	steinsprut

1.1 Ripe(r) ned til grunning

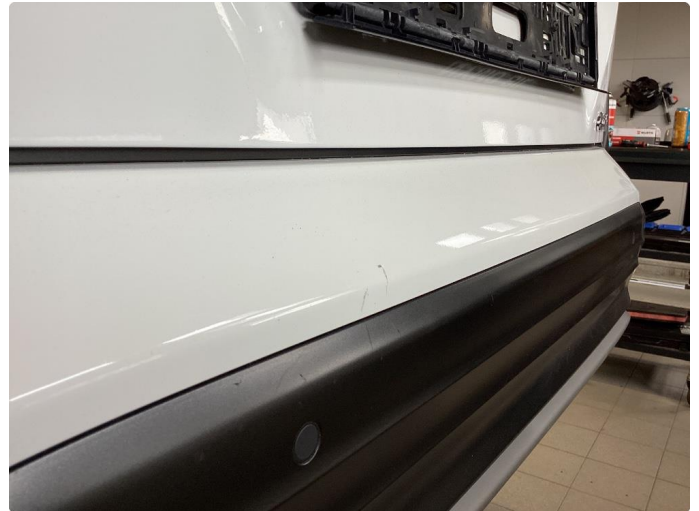
1.2 Ripe(r) ned til grunning

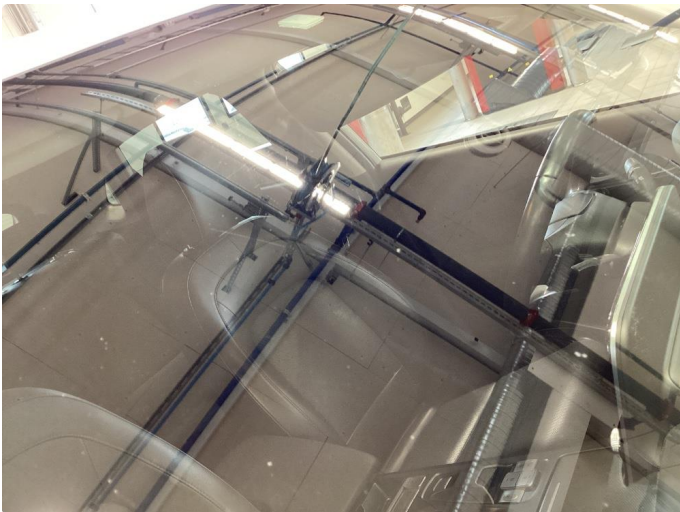
1.3 Steinsprut
