SALSOPPGÅVE

Jens Davidsons veg 6 A, 6884 ØVRE ÅRDAL

*2-roms andelsleilighet i første etasje
i Sauekvei burettslag i Øvre Årdal
Tvangssal*

Salsoppgåve, utarbeida 09.08.24

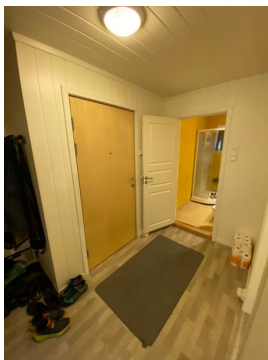
TG 1 Dører

Bygningen har malt/finert hovedytterdør.

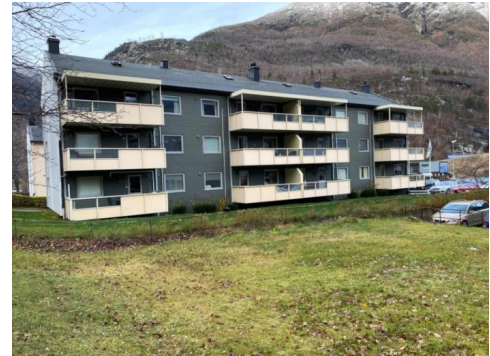
TG 1 Balkonger, terrasser og rom under balkonger

Veranda med tilkomst frå stove. Nyoppført i år 2008/09.

Kopi av veranda naboblokk, lik denne

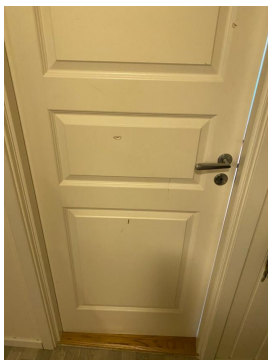
Skade på dører og karmar.

Enkelte dørblad har hol og andre skadar. Dørblad bør skiftast til nye.

Skade på dørblad på 2-3 dører. Andre spor etter bruk.

- Det må foretas tiltak for å lukke avviket.

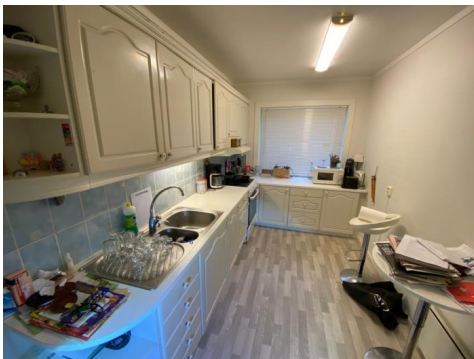
ETASJE > KJØKKEN

Innreiing frå år 1990 talet. Ein del fuktskadar og andre skadar på skåp, skuffer og dørfrontar.

- Det er påvist at overflater/kjøkkeninnredning har omfattende skader.
- Det er påvist skader på overflater/kjøkkeninnredning utover normal slitasjegrad.
- Det er påvist skader/fuktskjolder i kjøkkengulvet.
- Kjøkkeninnredningen er av eldre dato, og den mangler bruksfunksjoner/løsninger som er forventbart på et kjøkken.

- Det er påregnelig med utskiftning/utbedringer av kjøkkeninnredningen.
- Det må påregnes lokal utbedring/utskiftning.
- Gjennomføre ytterligere undersøkelser og foreta utbedring av skade.
- Det må foretas full utskiftning av overflater/innredning.

Kostnadsestimat: 50 000 - 100 000

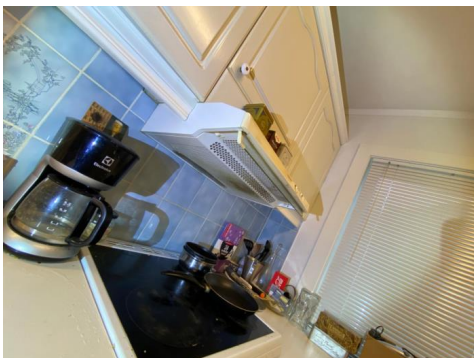
! TG 1 Avtrekk

Det er kjøkkenventilator med avtrekk ut.

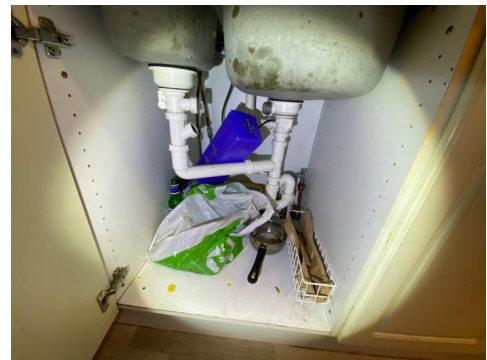
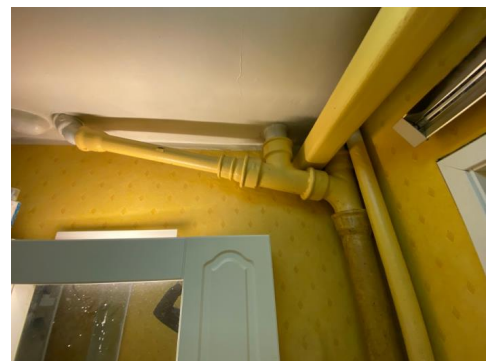
! TG 2 Vannledninger

- Tidspunkt for utskiftning av vannledninger nærmer seg.
- Det er ikke behov for utbedringstiltak siden anlegget fungerer i dag, men ut ifra alder kan skader plutselig oppstå på eldre anlegg.
- Anlegget må sjekkes av fagperson, som må utføre eventuelle tiltak på anlegget.
- I forbindelse med oppgradering av våtrom vil det være naturlig med utskiftning av rør.

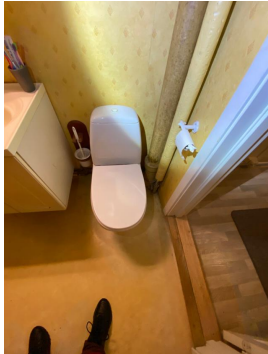
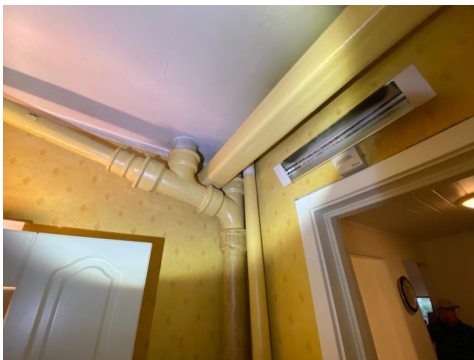
! TG 2 Avløpsrør

Det er avløpsrør av støpejern. Anlegget er frå oppføring.

- Det er ikke behov for utbedringstiltak siden anlegget fungerer i dag, men ut ifra alder kan skader plutselig oppstå på eldre anlegg.
- I forbindelse med oppgradering av våtrom vil det være naturlig med utskiftning av rør.
- Tidspunkt for utskiftning av avløpsrør nærmer seg.

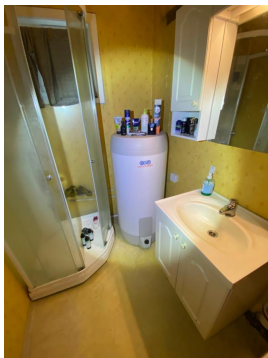
! TG 1 Varmtvannstank

Varmtvannstanken er på ca 200 liter. Plassert på badet. Frå ca. år 2015.
